**DINAS PEKERJAAN UMUM  
KABUPATEN KUTAI KARTANEGARA**

**FOTO SURVEY KONDISI JALAN KABUPATEN TAHUN 2024**

**RUAS JALAN : Jl. Merading**

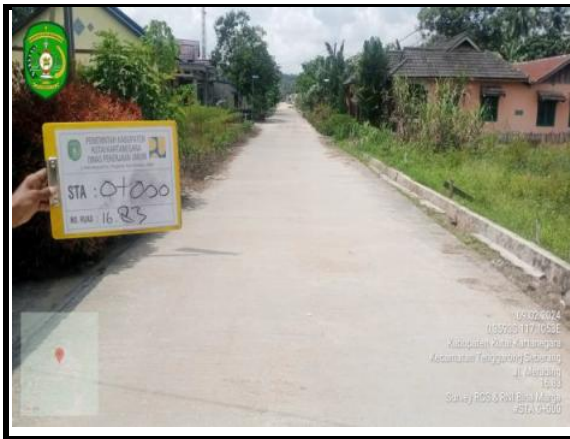
LOKASI : STA 0+000

KONDISI PERKERASAN : Baik  
LEBAR PERKERASAN : 5 M  
TIPE PERKERASAN : Beton

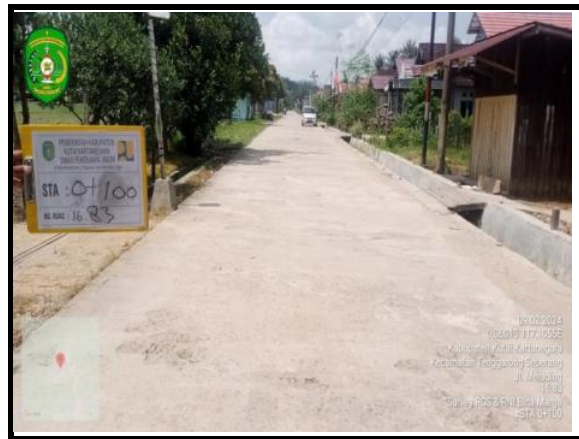
LOKASI : STA 0+100

KONDISI PERKERASAN : Baik  
LEBAR PERKERASAN : 5 M  
TIPE PERKERASAN : Beton

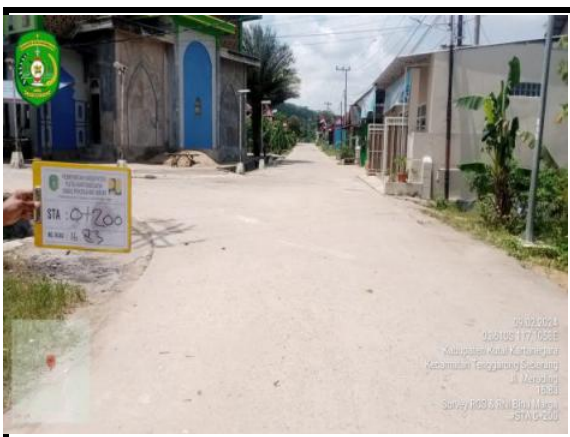
LOKASI : STA 0+200

KONDISI PERKERASAN : Baik  
LEBAR PERKERASAN : 5 M  
TIPE PERKERASAN : Beton

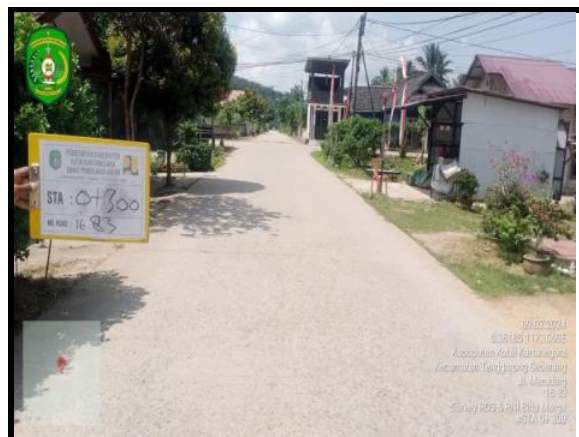
LOKASI : STA 0+300

KONDISI PERKERASAN : Baik  
LEBAR PERKERASAN : 5 M  
TIPE PERKERASAN : Beton

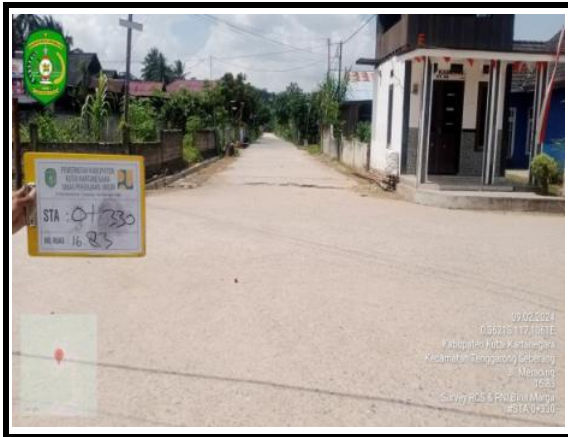
LOKASI : STA 0+330

KONDISI PERKERASAN : Baik  
LEBAR PERKERASAN : 5 M  
TIPE PERKERASAN : Beton
