**DINAS PEKERJAAN UMUM  
KABUPATEN KUTAI KARTANEGARA**

**FOTO SURVEY KONDISI JALAN KABUPATEN TAHUN 2024**

**RUAS JALAN : Jl. PLN**

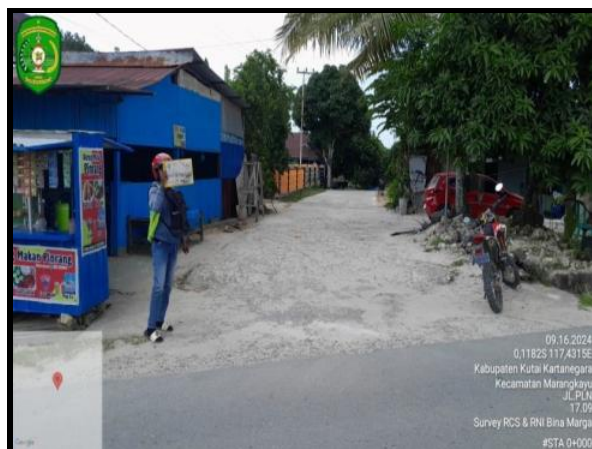
**LOKASI : STA 0+000**

KONDISI PERKERASAN : Sedang  
LEBAR PERKERASAN : 4 M  
TIPE PERKERASAN : Beton

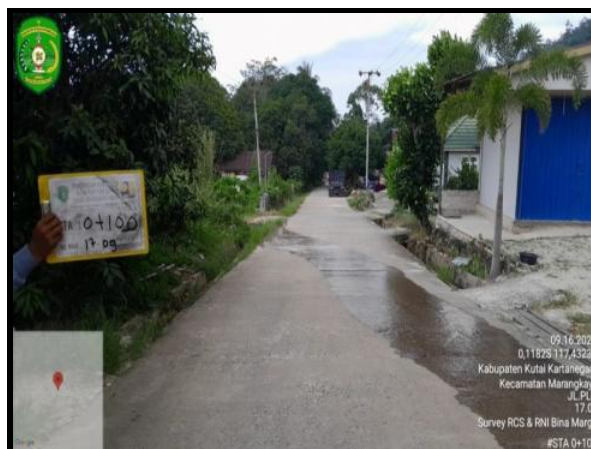
**LOKASI : STA 0+100**

KONDISI PERKERASAN : Baik  
LEBAR PERKERASAN : 4 M  
TIPE PERKERASAN : Beton

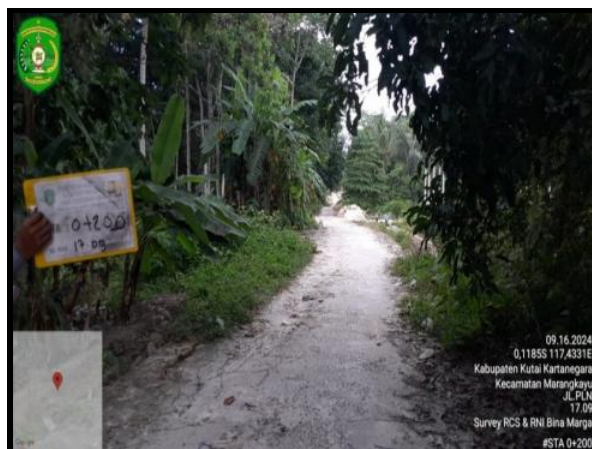
**LOKASI : STA 0+200**

KONDISI PERKERASAN : Rusak Ringan  
LEBAR PERKERASAN : 4 M  
TIPE PERKERASAN : Beton

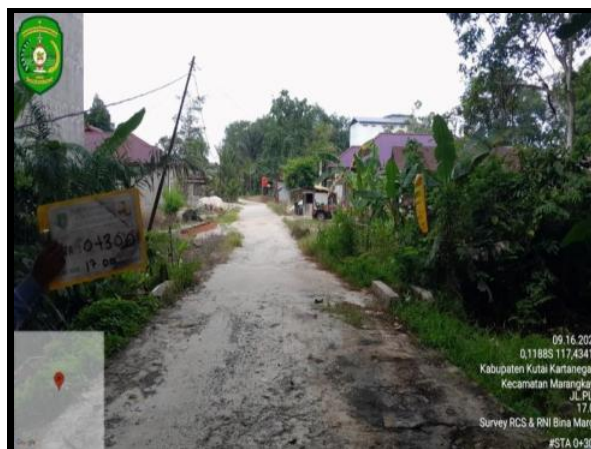
**LOKASI : STA 0+300**

KONDISI PERKERASAN : Rusak Ringan  
LEBAR PERKERASAN : 4 M  
TIPE PERKERASAN : Beton

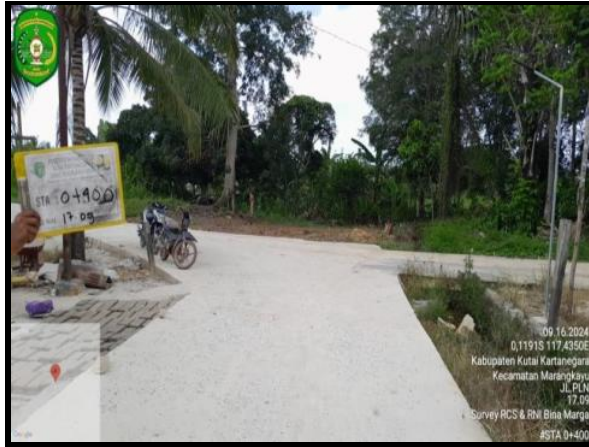
**LOKASI : STA 0+400**

KONDISI PERKERASAN : Baik  
LEBAR PERKERASAN : 4 M  
TIPE PERKERASAN : Beton

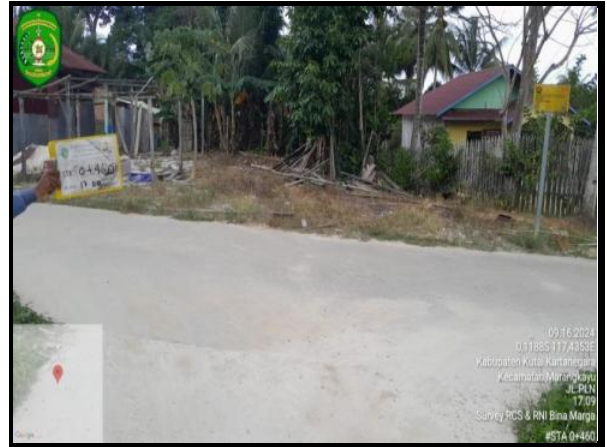
**LOKASI : STA 0+460**

KONDISI PERKERASAN : Baik  
LEBAR PERKERASAN : 4 M  
TIPE PERKERASAN : Beton
