**DINAS PEKERJAAN UMUM  
KABUPATEN KUTAI KARTANEGARA**

**FOTO SURVEY KONDISI JALAN KABUPATEN TAHUN 2024**

**RUAS JALAN : Jl. Muarawali**

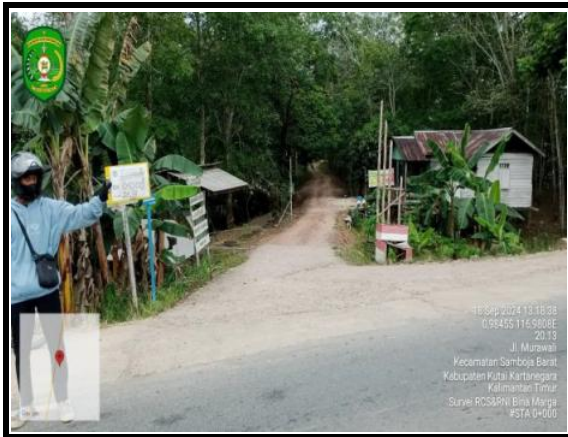
**LOKASI : STA 0+000**

**KONDISI PERKERASAN :** Rusak Berat  
**LEBAR PERKERASAN :** 3 M  
**TIPE PERKERASAN :** Beton

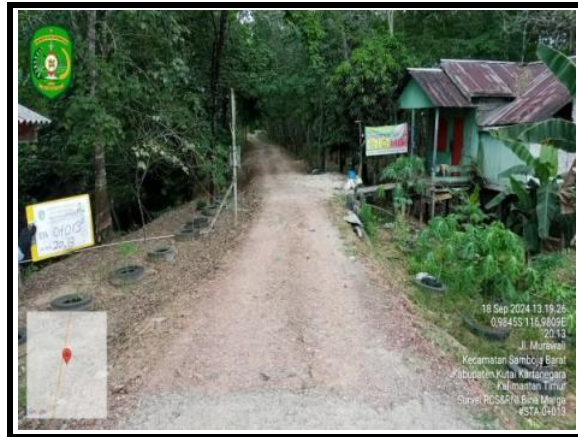
**LOKASI : STA 0+013**

**KONDISI PERKERASAN :** Rusak Berat  
**LEBAR PERKERASAN :** 3 M  
**TIPE PERKERASAN :** Kerikil

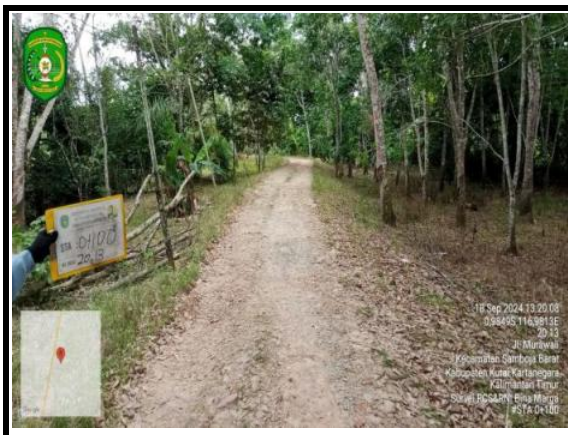
**LOKASI : STA 0+100**

**KONDISI PERKERASAN :** Rusak Berat  
**LEBAR PERKERASAN :** 3 M  
**TIPE PERKERASAN :** Kerikil

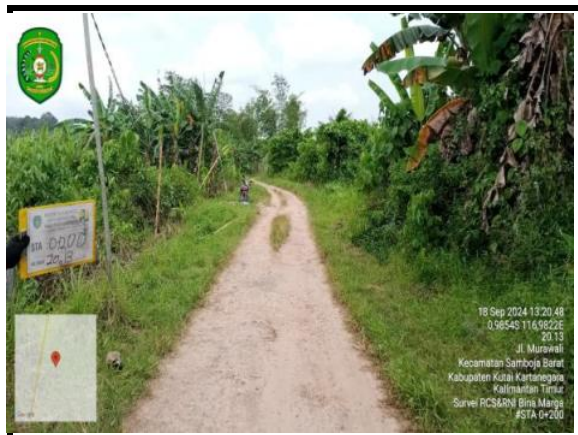
**LOKASI : STA 0+200**

**KONDISI PERKERASAN :** Rusak Berat  
**LEBAR PERKERASAN :** 3 M  
**TIPE PERKERASAN :** Kerikil

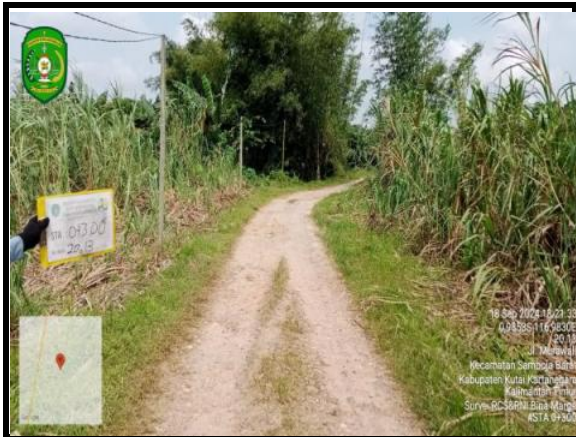
LOKASI : STA 0+300

KONDISI PERKERASAN : Rusak Berat

TIPE PERKERASAN : Kerikil

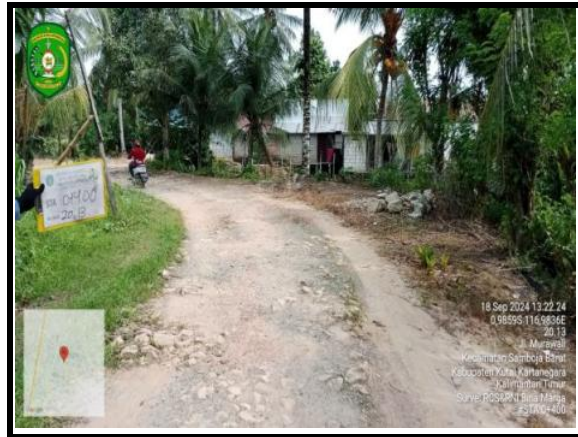
LOKASI : STA 0+400

KONDISI PERKERASAN : Rusak Berat

TIPE PERKERASAN : Kerikil

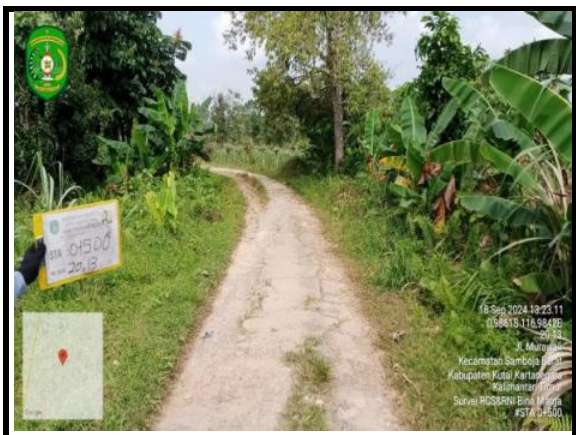
LOKASI : STA 0+500

KONDISI PERKERASAN : Rusak Berat

TIPE PERKERASAN : Beton

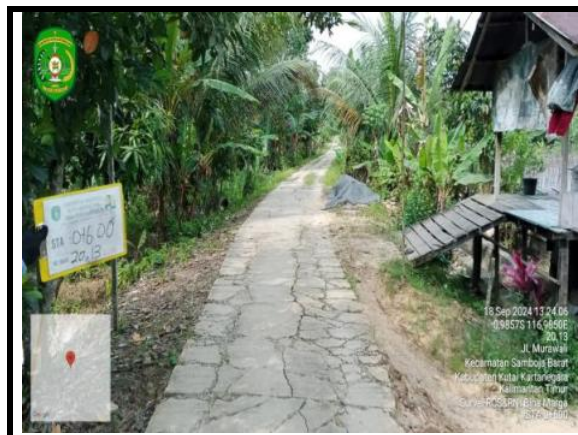
LOKASI : STA 0+600

KONDISI PERKERASAN : Rusak Berat

TIPE PERKERASAN : Beton

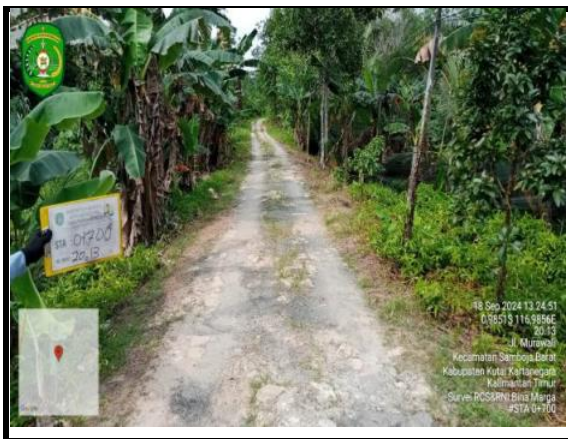
LOKASI : STA 0+700

KONDISI PERKERASAN : Rusak Berat

TIPE PERKERASAN : Beton

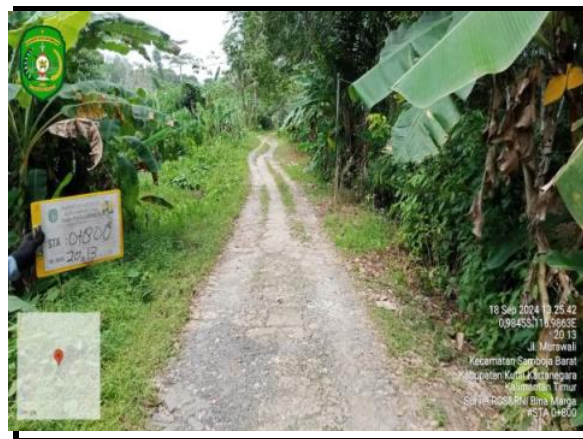
LOKASI : STA 0+800

KONDISI PERKERASAN : Rusak Berat

TIPE PERKERASAN : Beton

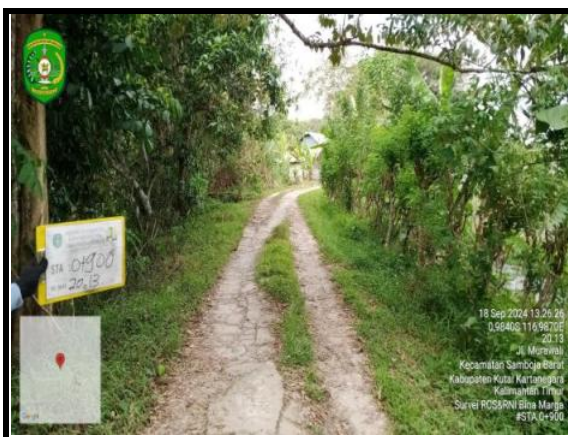
LOKASI : STA 0+900

KONDISI PERKERASAN : Rusak Berat

TIPE PERKERASAN : Beton

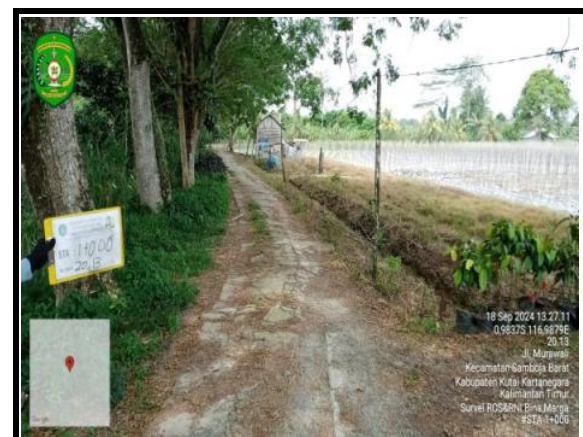
LOKASI : STA 1+000

KONDISI PERKERASAN : Rusak Berat

TIPE PERKERASAN : Beton

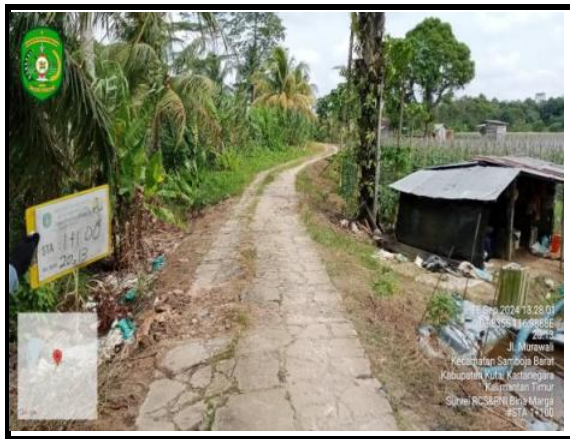
LOKASI : STA 1+100

KONDISI PERKERASAN : Rusak Berat

TIPE PERKERASAN : Beton

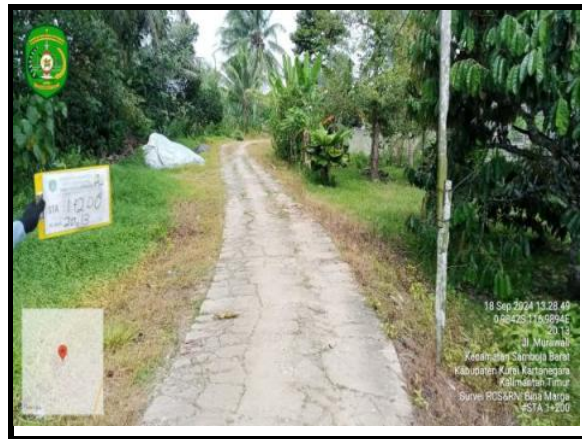
LOKASI : STA 1+200

KONDISI PERKERASAN : Rusak Berat

TIPE PERKERASAN : Beton

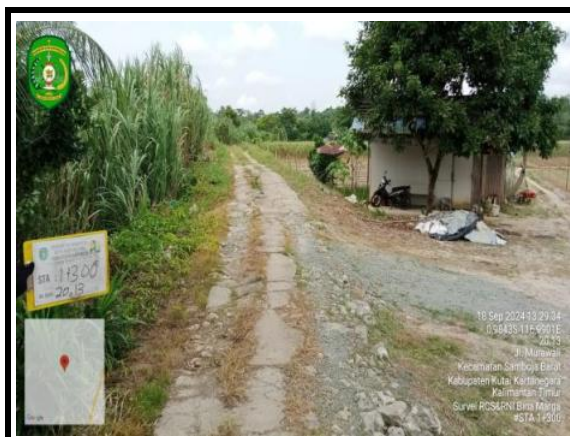
LOKASI : STA 1+300

KONDISI PERKERASAN : Rusak Berat

TIPE PERKERASAN : Beton

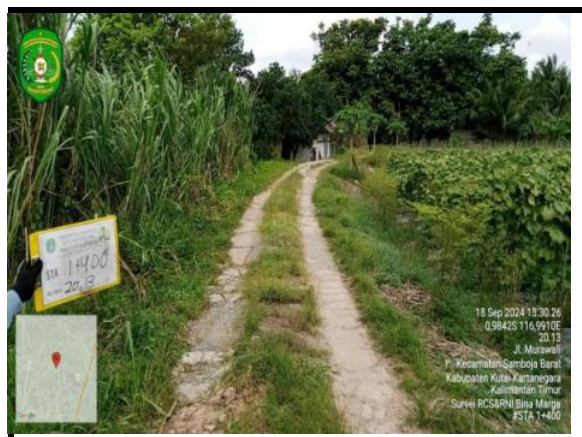
LOKASI : STA 1+400

KONDISI PERKERASAN : Rusak Berat

TIPE PERKERASAN : Beton

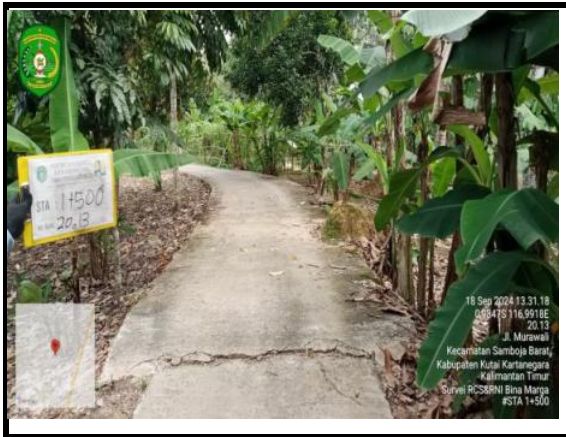
**LOKASI : STA 1+500**

**KONDISI PERKERASAN :** Baik  
**LEBAR PERKERASAN :** 3 M  
**TIPE PERKERASAN :** Beton

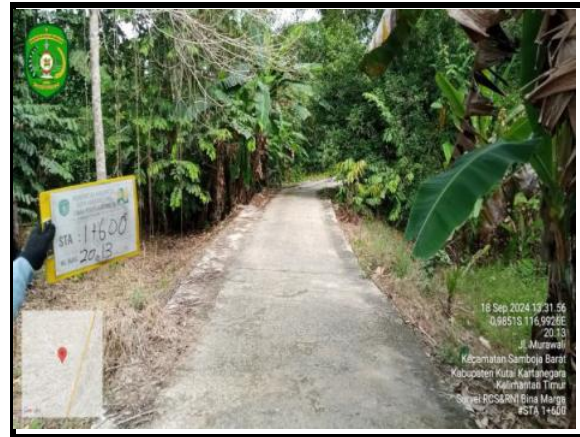
**LOKASI : STA 1+600**

**KONDISI PERKERASAN :** Sedang  
**LEBAR PERKERASAN :** 3 M  
**TIPE PERKERASAN :** Beton

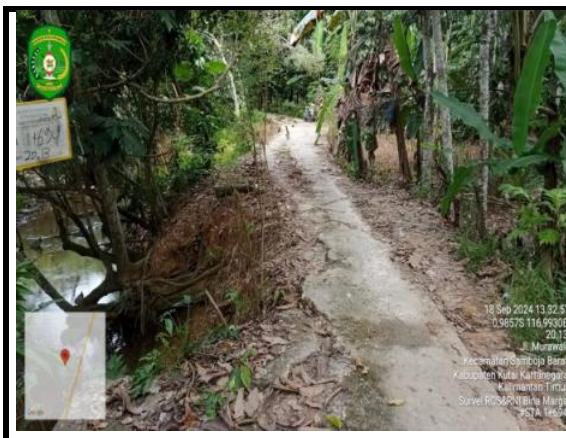
**LOKASI : STA 1+694**

**KONDISI PERKERASAN :** Rusak Berat  
**LEBAR PERKERASAN :** 3 M  
**TIPE PERKERASAN :** Beton

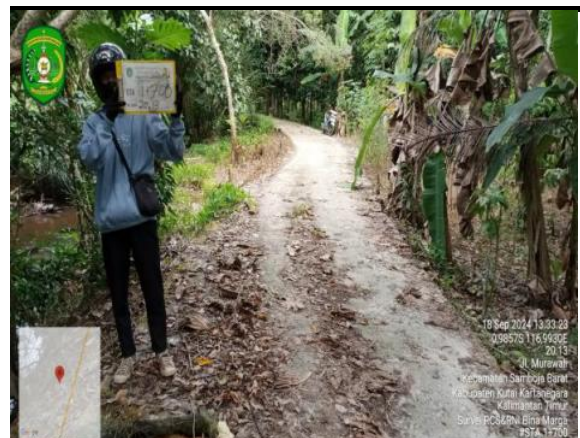
**LOKASI : STA 1+700**

**KONDISI PERKERASAN :** Rusak Ringan  
**LEBAR PERKERASAN :** 3 M  
**TIPE PERKERASAN :** Beton

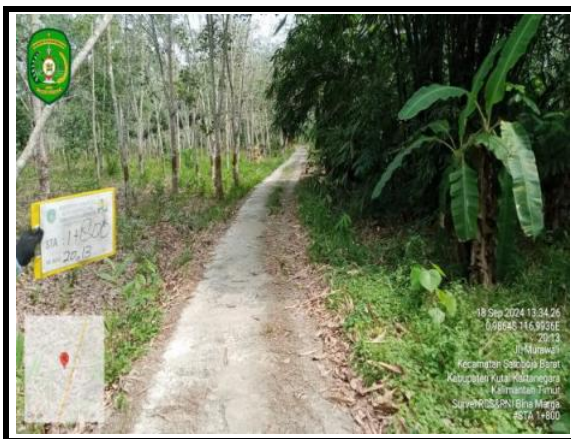
**LOKASI : STA 1+800**

**KONDISI PERKERASAN :** Rusak Berat  
**LEBAR PERKERASAN :** 3 M  
**TIPE PERKERASAN :** Beton

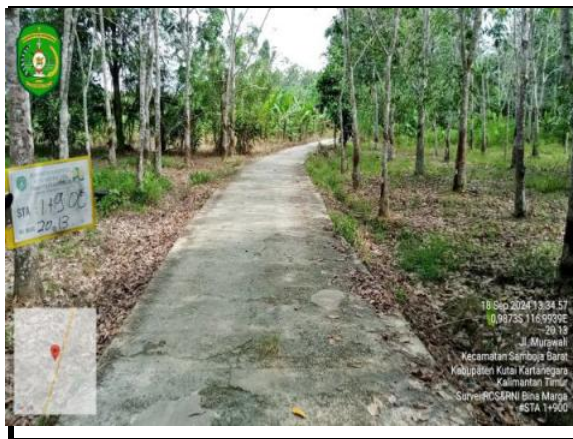
**LOKASI : STA 1+900**

**KONDISI PERKERASAN :** Rusak Ringan  
**LEBAR PERKERASAN :** 3 M  
**TIPE PERKERASAN :** Beton

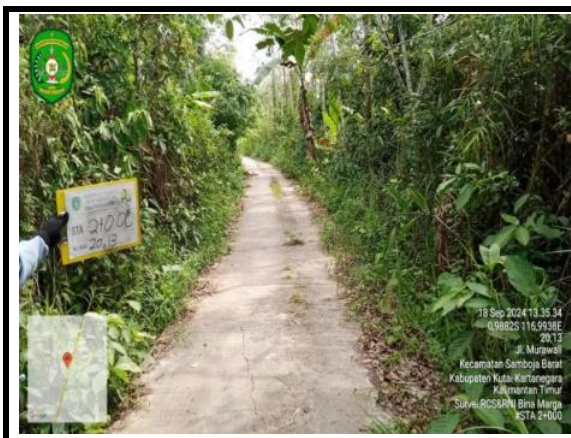
**LOKASI : STA 2+000**

**KONDISI PERKERASAN :** Sedang  
**LEBAR PERKERASAN :** 3 M  
**TIPE PERKERASAN :** Beton

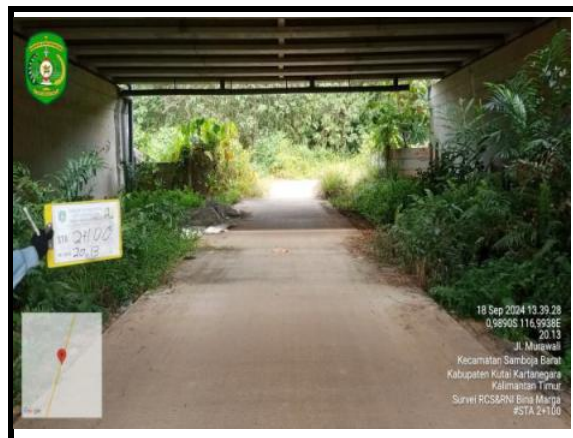
**LOKASI : STA 2+100**

**KONDISI PERKERASAN :** Baik  
**LEBAR PERKERASAN :** 5 M  
**TIPE PERKERASAN :** Beton

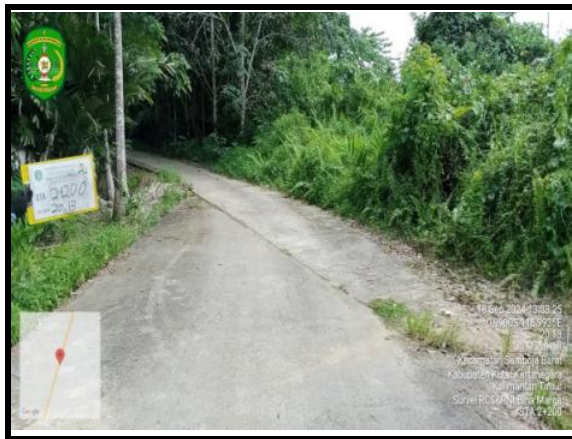
**LOKASI : STA 2+200**

**KONDISI PERKERASAN :** Baik  
**LEBAR PERKERASAN :** 5 M  
**TIPE PERKERASAN :** Beton

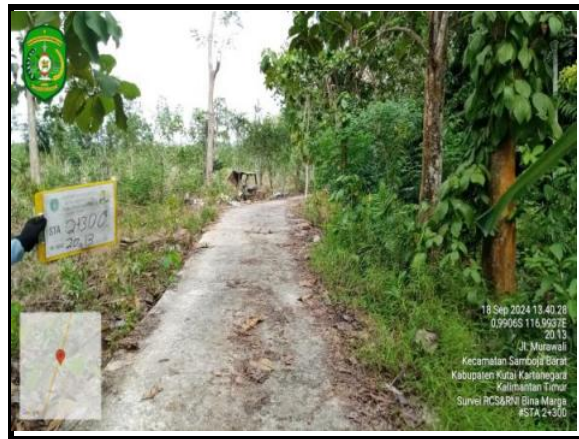
**LOKASI : STA 2+300**

**KONDISI PERKERASAN :** Rusak Ringan  
**LEBAR PERKERASAN :** 3 M  
**TIPE PERKERASAN :** Beton

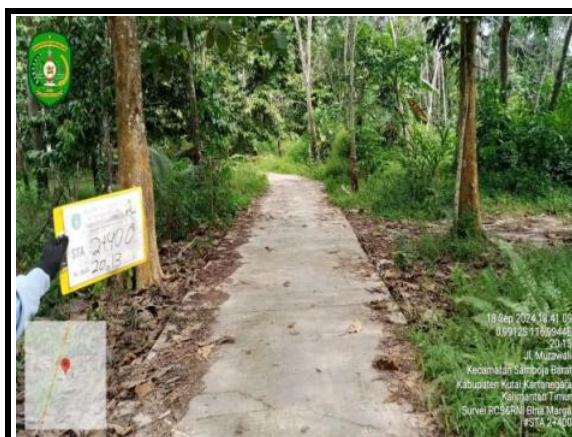
**LOKASI : STA 2+400**

**KONDISI PERKERASAN :** Baik  
**LEBAR PERKERASAN :** 3 M  
**TIPE PERKERASAN :** Beton

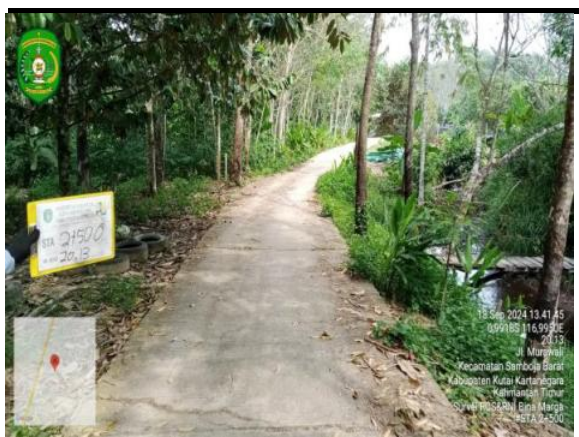
**LOKASI : STA 2+500**

**KONDISI PERKERASAN :** Baik  
**LEBAR PERKERASAN :** 3 M  
**TIPE PERKERASAN :** Beton

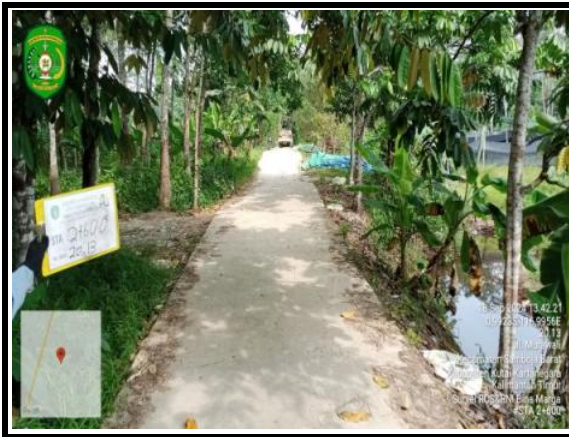
**LOKASI : STA 2+600**

**KONDISI PERKERASAN :** Baik  
**LEBAR PERKERASAN :** 3 M  
**TIPE PERKERASAN :** Beton

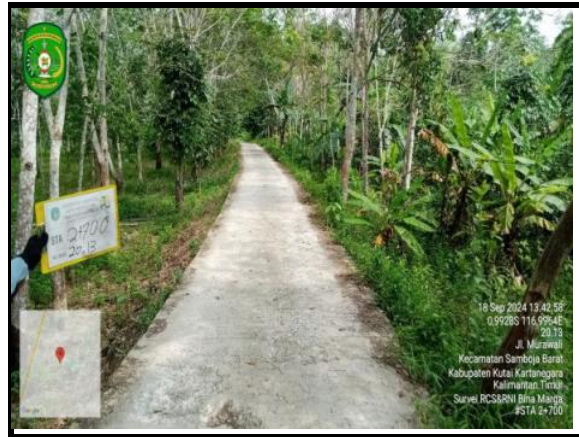
**LOKASI : STA 2+700**

**KONDISI PERKERASAN :** Sedang  
**LEBAR PERKERASAN :** 3 M  
**TIPE PERKERASAN :** Beton

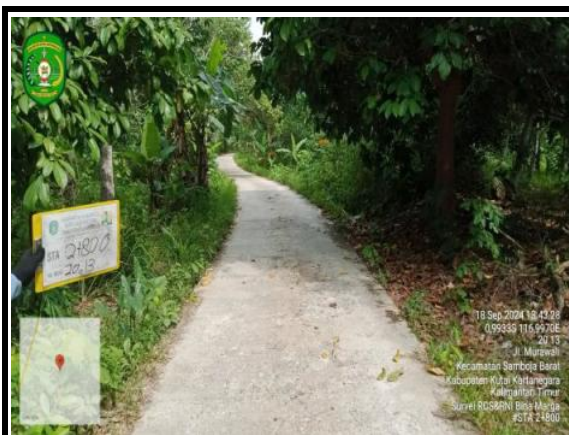
**LOKASI : STA 2+800**

**KONDISI PERKERASAN :** Sedang  
**LEBAR PERKERASAN :** 3 M  
**TIPE PERKERASAN :** Beton

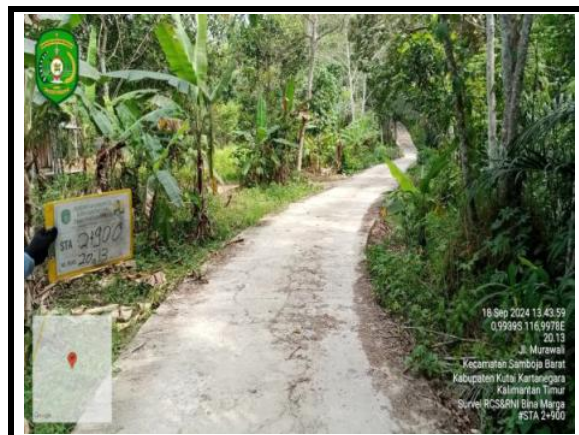
**LOKASI : STA 2+900**

**KONDISI PERKERASAN :** Sedang  
**LEBAR PERKERASAN :** 3 M  
**TIPE PERKERASAN :** Beton

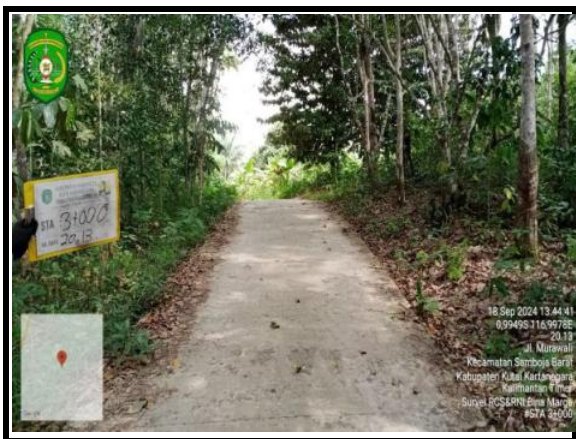
LOKASI : STA 3+000

KONDISI PERKERASAN : Sedang  
LEBAR PERKERASAN : 3 M  
TIPE PERKERASAN : Beton

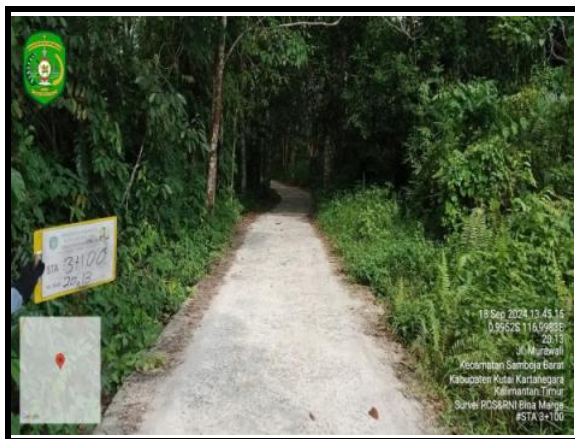
LOKASI : STA 3+100

KONDISI PERKERASAN : Sedang  
LEBAR PERKERASAN : 3 M  
TIPE PERKERASAN : Beton

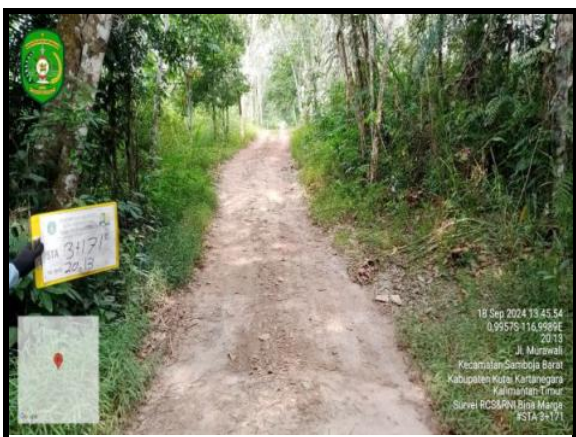
LOKASI : STA 3+175

KONDISI PERKERASAN : Rusak Berat  
LEBAR PERKERASAN : 3 M  
TIPE PERKERASAN : Tanah

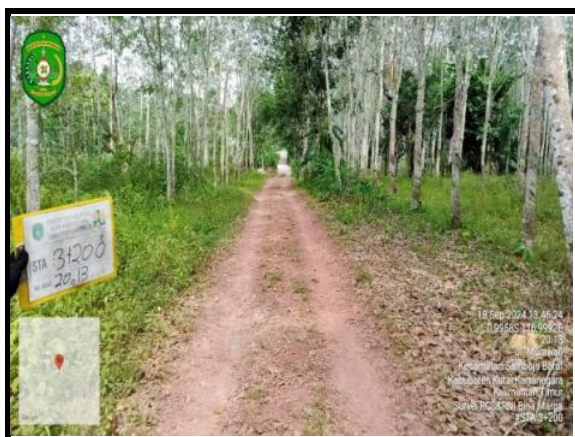
LOKASI : STA 3+200

KONDISI PERKERASAN : Rusak Berat  
LEBAR PERKERASAN : 3 M  
TIPE PERKERASAN : Tanah

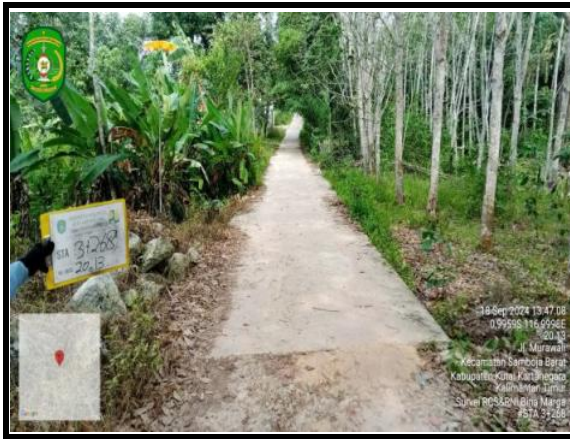
**LOKASI : STA 3+268**

**KONDISI PERKERASAN :** Baik  
**LEBAR PERKERASAN :** 3 M  
**TIPE PERKERASAN :** Beton

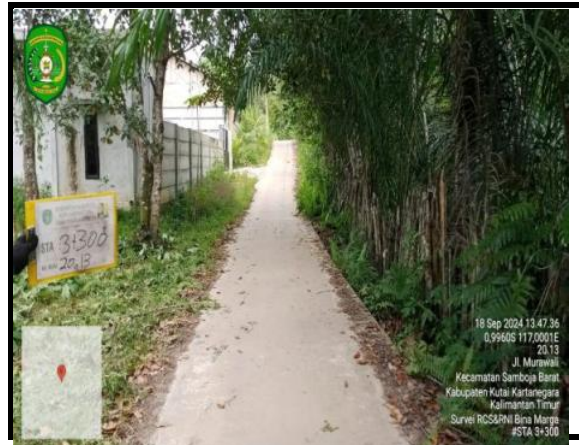
**LOKASI : STA 3+300**

**KONDISI PERKERASAN :** Baik  
**LEBAR PERKERASAN :** 3 M  
**TIPE PERKERASAN :** Beton

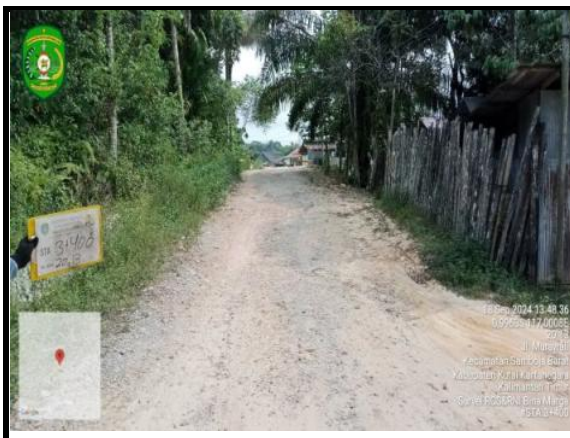
**LOKASI : STA 3+400**

**KONDISI PERKERASAN :** Rusak Berat  
**LEBAR PERKERASAN :** 3 M  
**TIPE PERKERASAN :** Kerikil

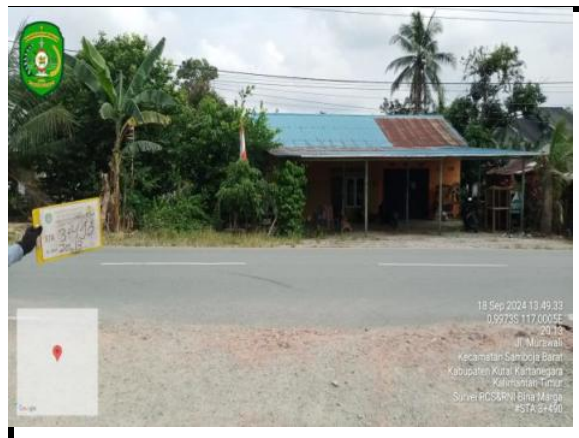
**LOKASI : STA 3+490**

**KONDISI PERKERASAN :** Rusak Berat  
**LEBAR PERKERASAN :** 3 M  
**TIPE PERKERASAN :** Kerikil
