**DINAS PEKERJAAN UMUM  
KABUPATEN KUTAI KARTANEGARA**

**FOTO SURVEY KONDISI JALAN KABUPATEN TAHUN 2024**

**RUAS JALAN : Jl. Salok Api Laut - Ambarawang Laut II**

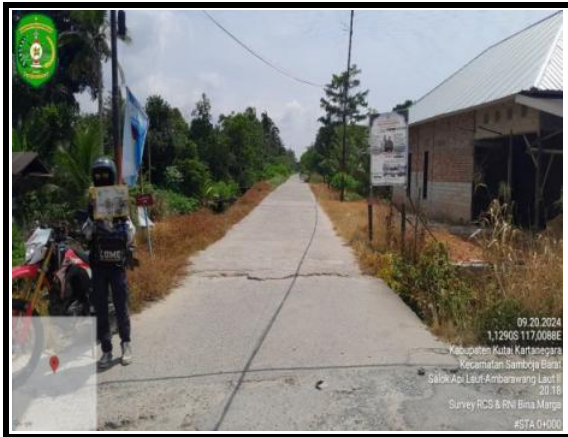
LOKASI : STA 0+000

KONDISI PERKERASAN : Sedang  
LEBAR PERKERASAN : 4.2 M  
TIPE PERKERASAN : Beton

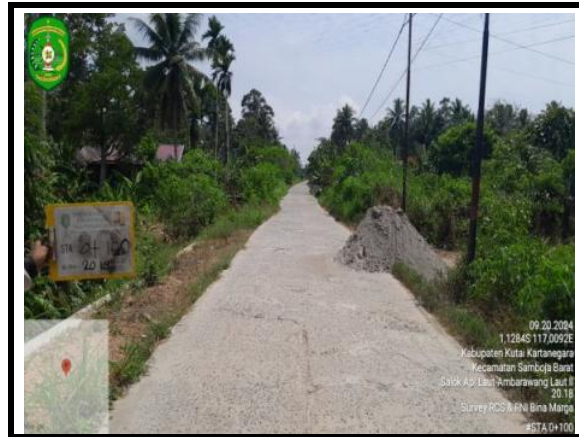
LOKASI : STA 0+100

KONDISI PERKERASAN : Rusak Ringan  
LEBAR PERKERASAN : 4.2 M  
TIPE PERKERASAN : Beton

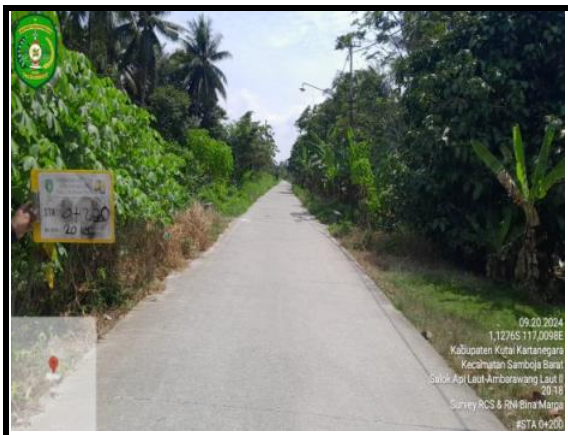
LOKASI : STA 0+200

KONDISI PERKERASAN : Baik  
LEBAR PERKERASAN : 4.2 M  
TIPE PERKERASAN : Beton

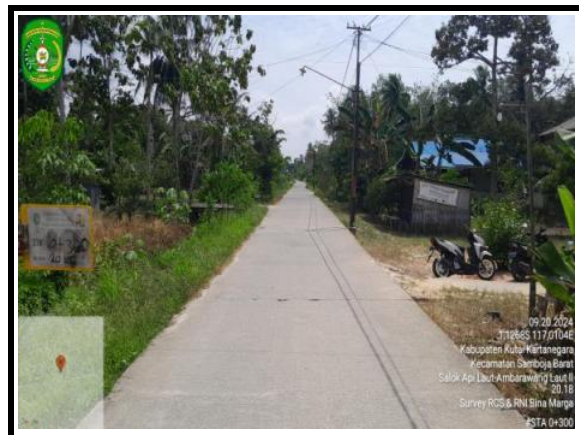
LOKASI : STA 0+300

KONDISI PERKERASAN : Baik  
LEBAR PERKERASAN : 4.2 M  
TIPE PERKERASAN : Beton

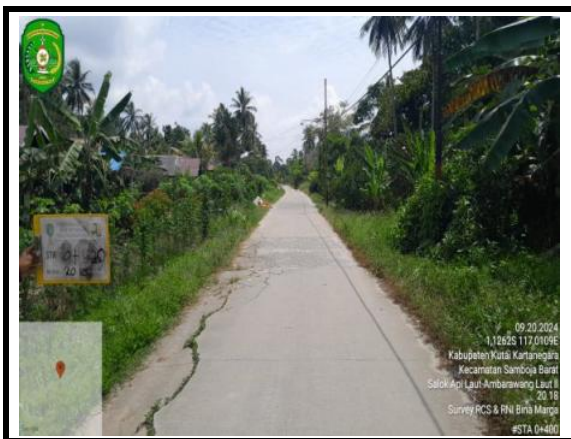
LOKASI : STA 0+400

KONDISI PERKERASAN : Sedang  
LEBAR PERKERASAN : 4.2 M  
TIPE PERKERASAN : Beton

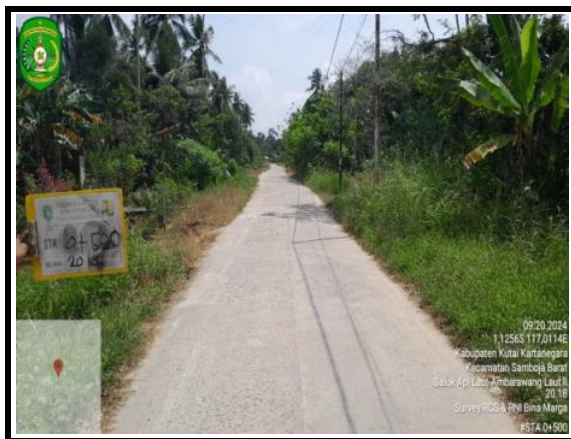
LOKASI : STA 0+500

KONDISI PERKERASAN : Sedang  
LEBAR PERKERASAN : 4.2 M  
TIPE PERKERASAN : Beton

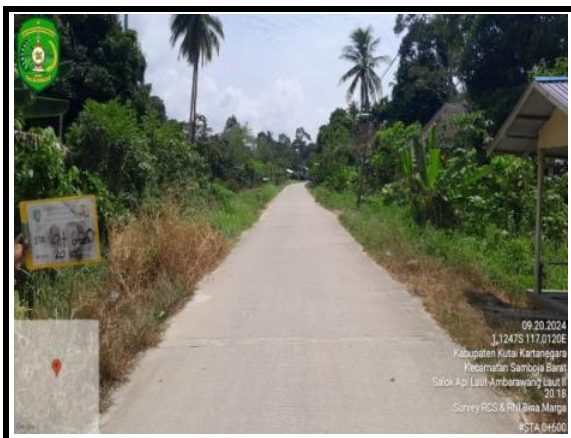
LOKASI : STA 0+600

KONDISI PERKERASAN : Baik  
LEBAR PERKERASAN : 4.2 M  
TIPE PERKERASAN : Beton

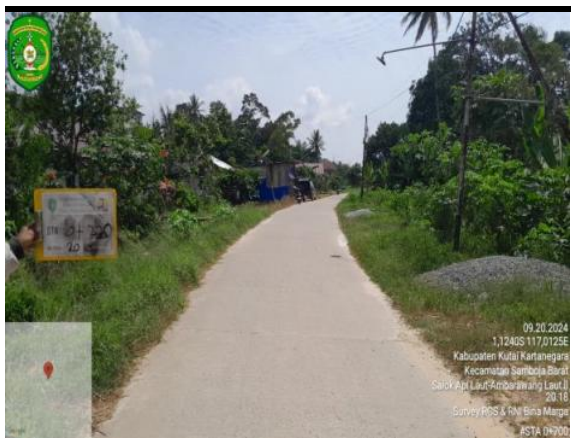
LOKASI : STA 0+700

KONDISI PERKERASAN : Baik  
LEBAR PERKERASAN : 4.2 M  
TIPE PERKERASAN : Beton

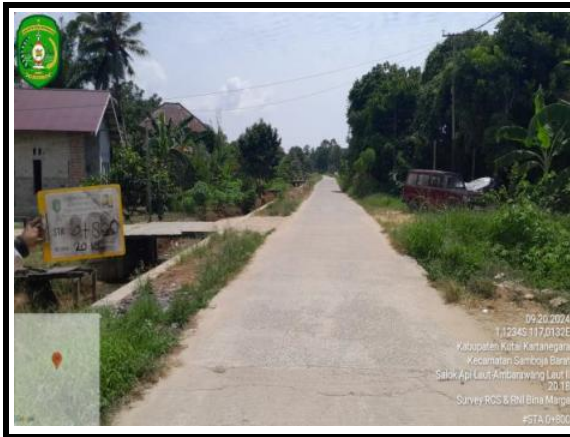
LOKASI : STA 0+800

KONDISI PERKERASAN : Baik  
LEBAR PERKERASAN : 4.2 M  
TIPE PERKERASAN : Beton

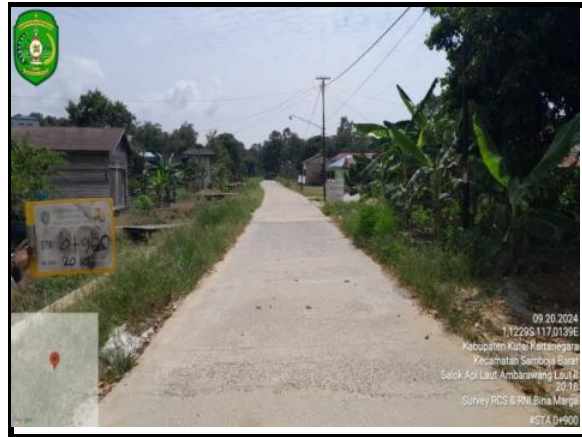
LOKASI : STA 0+900

KONDISI PERKERASAN : Sedang  
LEBAR PERKERASAN : 4.2 M  
TIPE PERKERASAN : Beton

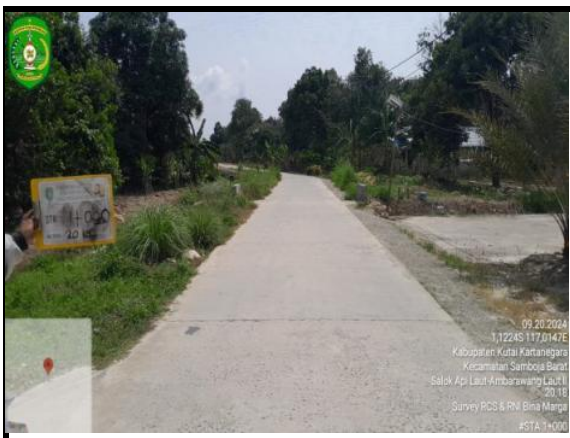
LOKASI : STA 1+000

KONDISI PERKERASAN : Baik  
LEBAR PERKERASAN : 4.2 M  
TIPE PERKERASAN : Beton

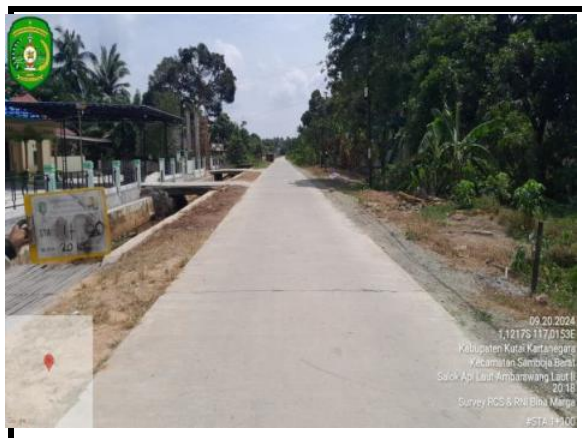
LOKASI : STA 1+100

KONDISI PERKERASAN : Baik  
LEBAR PERKERASAN : 4.2 M  
TIPE PERKERASAN : Beton

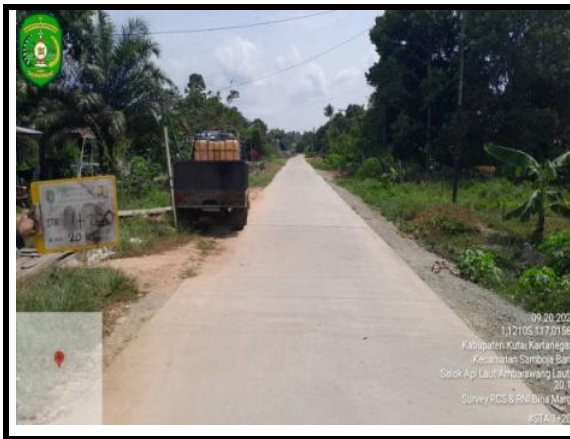
LOKASI : STA 1+200

KONDISI PERKERASAN : Baik  
LEBAR PERKERASAN : 4.2 M  
TIPE PERKERASAN : Beton

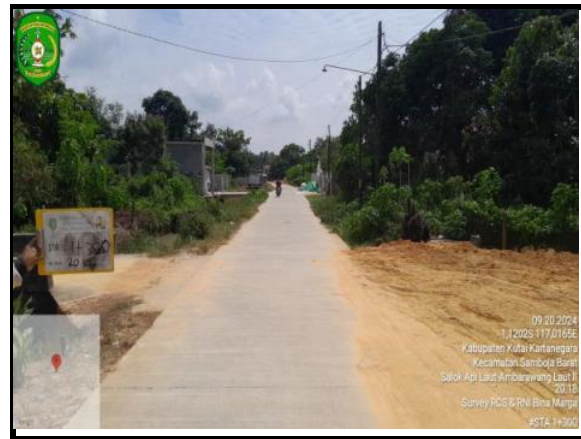
LOKASI : STA 1+300

KONDISI PERKERASAN : Baik  
LEBAR PERKERASAN : 4.2 M  
TIPE PERKERASAN : Beton

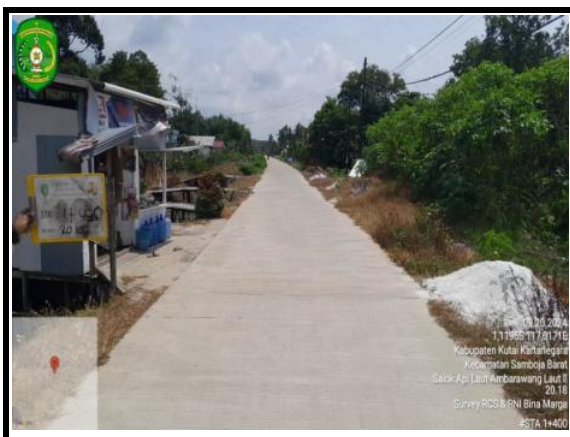
LOKASI : STA 1+400

KONDISI PERKERASAN : Baik  
LEBAR PERKERASAN : 4.2 M  
TIPE PERKERASAN : Beton

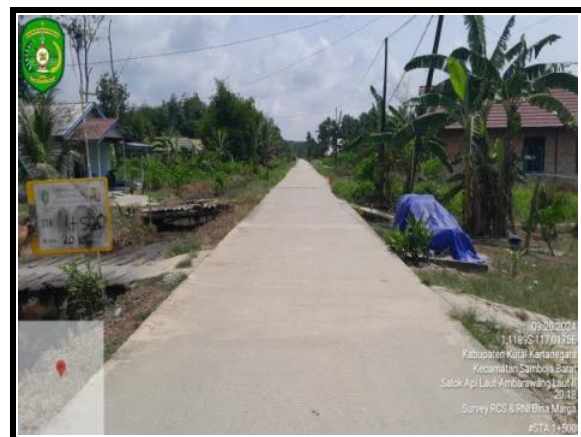
LOKASI : STA 1+500

KONDISI PERKERASAN : Baik  
LEBAR PERKERASAN : 4.2 M  
TIPE PERKERASAN : Beton

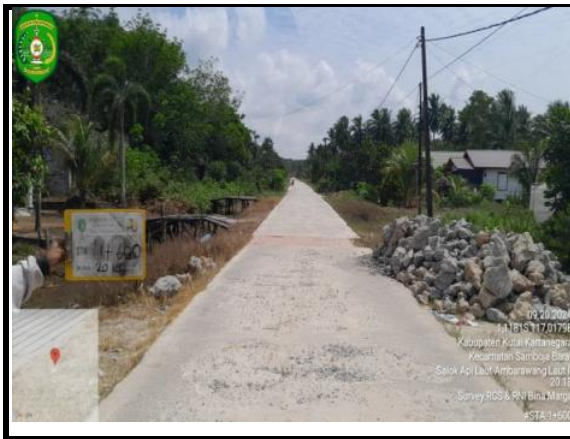
LOKASI : STA 1+600

KONDISI PERKERASAN : Sedang  
LEBAR PERKERASAN : 4.2 M  
TIPE PERKERASAN : Beton

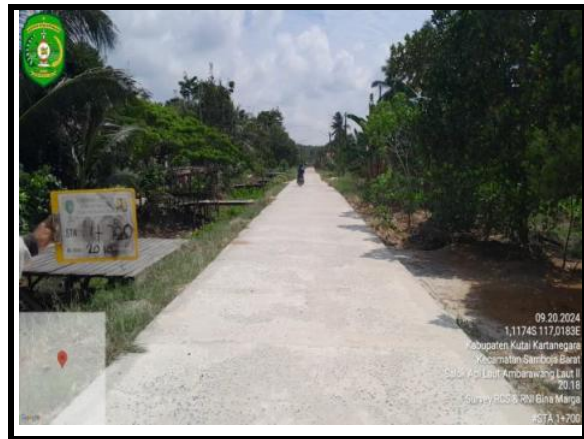
LOKASI : STA 1+700

KONDISI PERKERASAN : Sedang  
LEBAR PERKERASAN : 4.2 M  
TIPE PERKERASAN : Beton

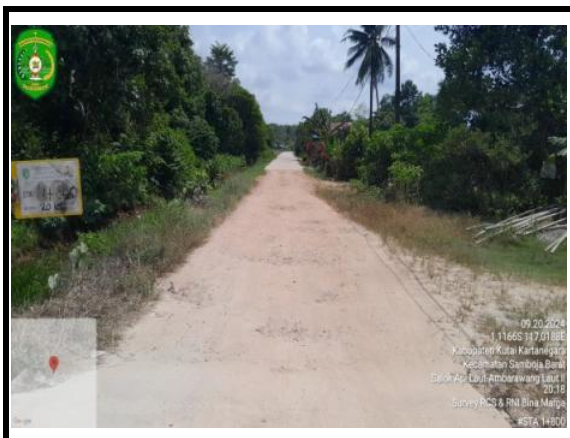
LOKASI : STA 1+800

KONDISI PERKERASAN : Rusak Berat  
LEBAR PERKERASAN : 4.2 M  
TIPE PERKERASAN : Beton

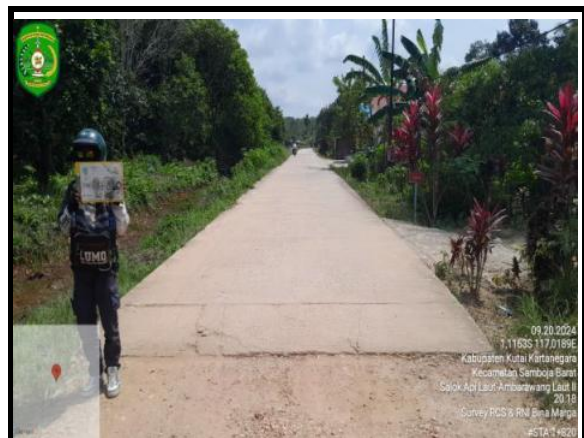
LOKASI : STA 1+820

KONDISI PERKERASAN : Baik  
LEBAR PERKERASAN : 4.2 M  
TIPE PERKERASAN : Beton

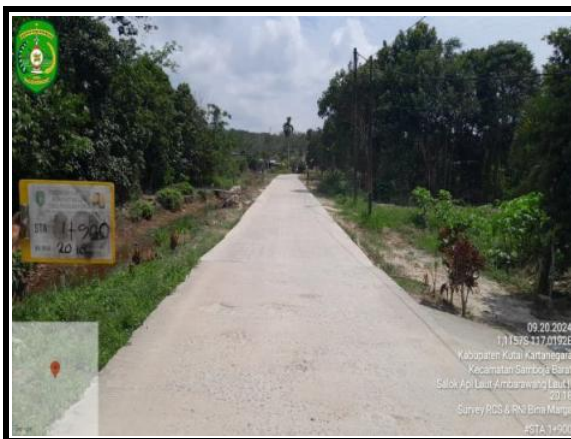
LOKASI : STA 1+900

KONDISI PERKERASAN : Sedang  
LEBAR PERKERASAN : 4.2 M  
TIPE PERKERASAN : Beton

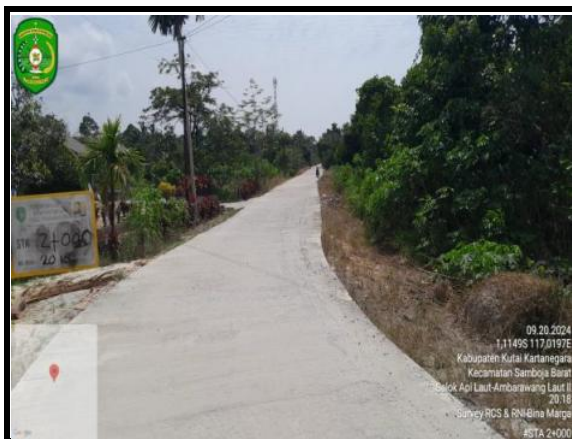
LOKASI : STA 2+000

KONDISI PERKERASAN : Baik  
LEBAR PERKERASAN : 4.2 M  
TIPE PERKERASAN : Beton

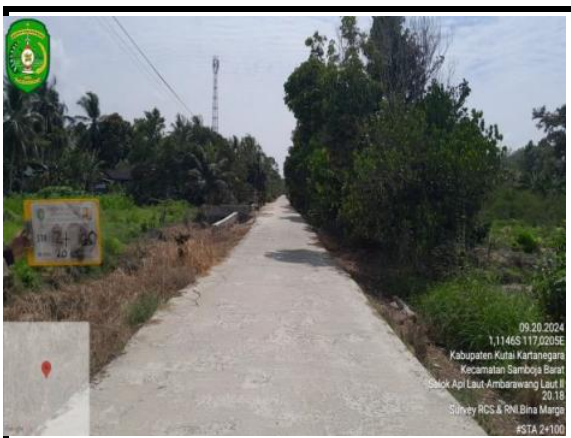
LOKASI : STA 2+100

KONDISI PERKERASAN : Rusak Ringan  
LEBAR PERKERASAN : 4.2 M  
TIPE PERKERASAN : Beton

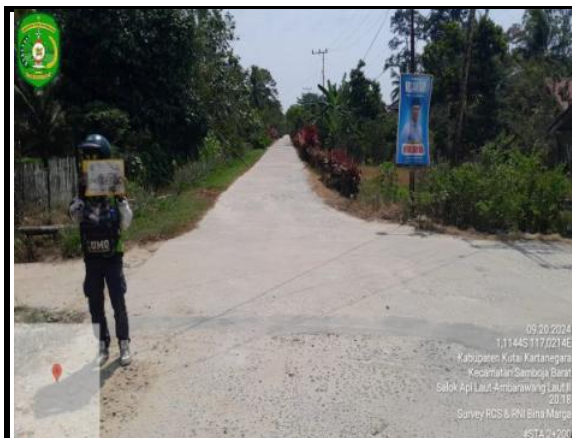
LOKASI : STA 2+200

KONDISI PERKERASAN : Rusak Ringan  
LEBAR PERKERASAN : 4.2 M  
TIPE PERKERASAN : Beton
