**DINAS PEKERJAAN UMUM  
KABUPATEN KUTAI KARTANEGARA**

**FOTO SURVEY KONDISI JALAN KABUPATEN TAHUN 2025**

**RUAS JALAN : Jl. Hilir**

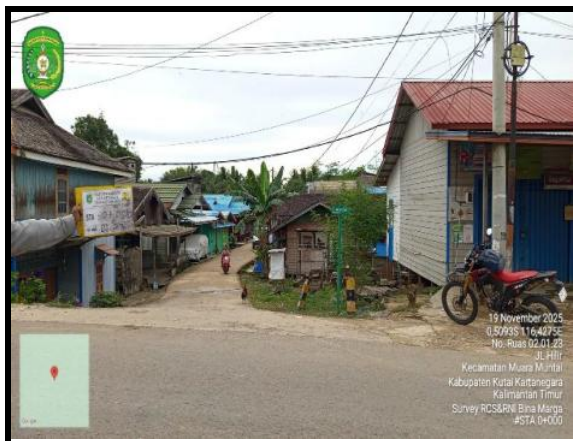
LOKASI : STA 0+000

KONDISI PERKERASAN : Sedang  
LEBAR PERKERASAN : 4 M  
TIPE PERKERASAN : Beton

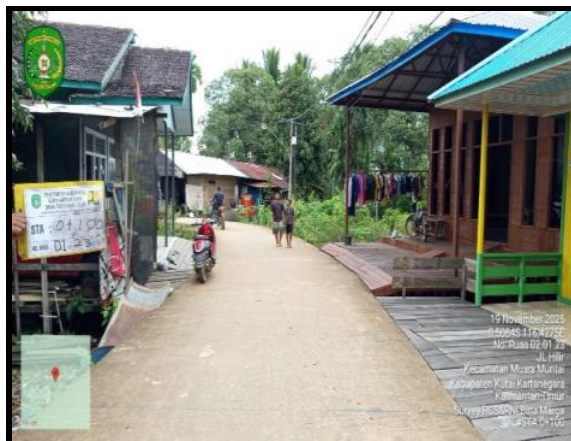
LOKASI : STA 0+100

KONDISI PERKERASAN : Baik  
LEBAR PERKERASAN : 4 M  
TIPE PERKERASAN : Beton

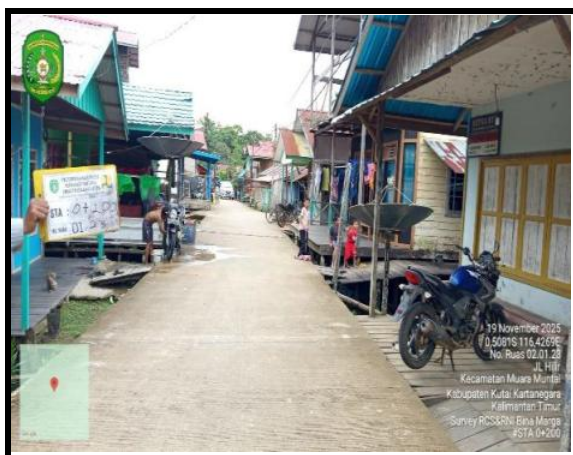
LOKASI : STA 0+200

KONDISI PERKERASAN : Baik  
LEBAR PERKERASAN : 4 M  
TIPE PERKERASAN : Beton

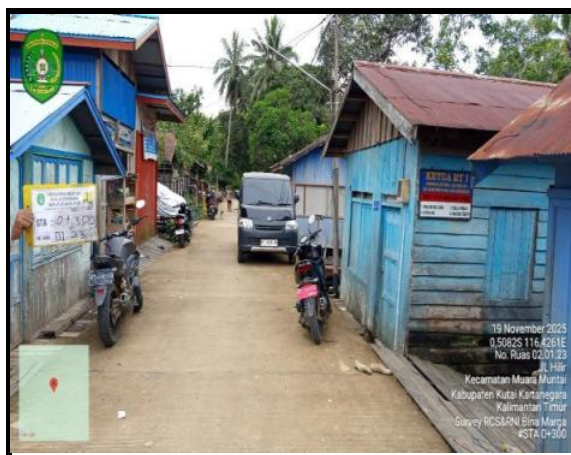
LOKASI : STA 0+300

KONDISI PERKERASAN : Baik  
LEBAR PERKERASAN : 4 M  
TIPE PERKERASAN : Beton

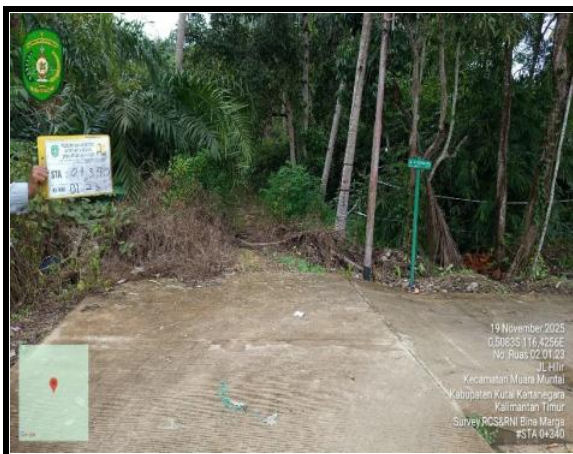
LOKASI :        STA                0+340

KONDISI PERKERASAN :        Baik  
LEBAR PERKERASAN :        4        M  
TIPE PERKERASAN :        Beton
