**DINAS PEKERJAAN UMUM  
KABUPATEN KUTAI KARTANEGARA**

**FOTO SURVEY KONDISI JALAN KABUPATEN TAHUN 2025**

**RUAS JALAN : Jl. SD 016 Muara Badak**

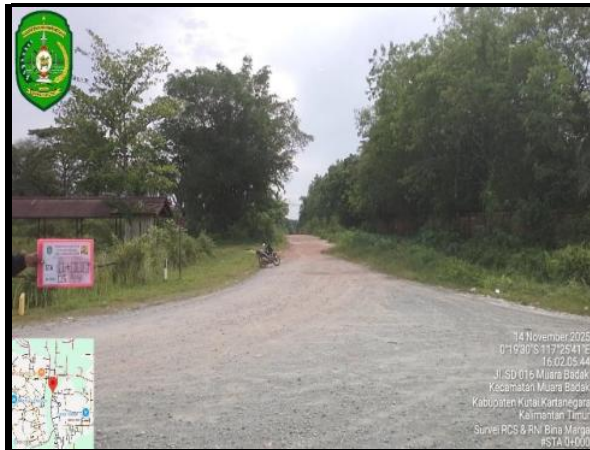
LOKASI : STA 0+000

KONDISI PERKERASAN : Rusak Berat  
LEBAR PERKERASAN : 7 M  
TIPE PERKERASAN : Kerikil

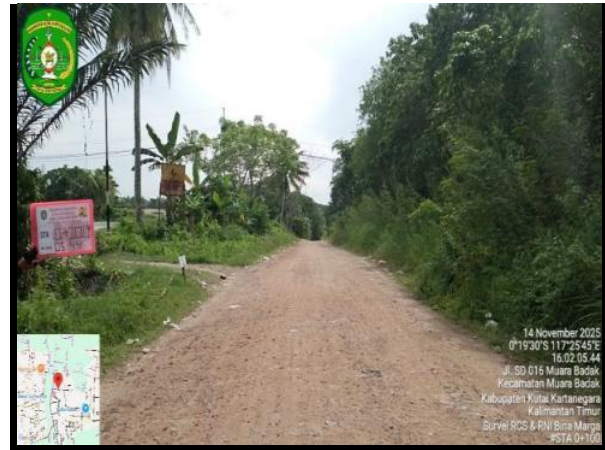
LOKASI : STA 0+100

KONDISI PERKERASAN : Rusak Berat  
LEBAR PERKERASAN : 7 M  
TIPE PERKERASAN : Kerikil

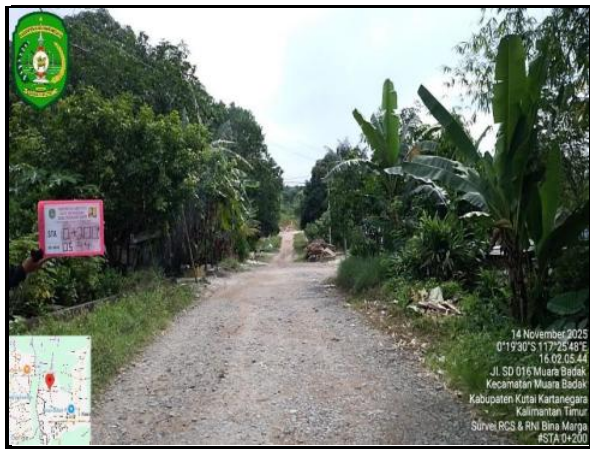
LOKASI : STA 0+200

KONDISI PERKERASAN : Rusak Berat  
LEBAR PERKERASAN : 7 M  
TIPE PERKERASAN : Kerikil

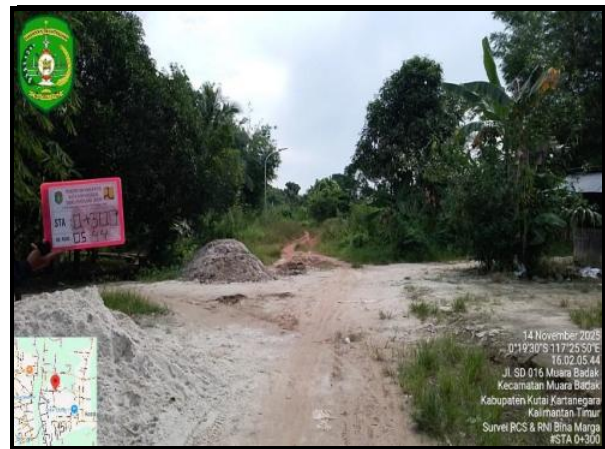
LOKASI : STA 0+300

KONDISI PERKERASAN : Rusak Berat  
LEBAR PERKERASAN : 5 M  
TIPE PERKERASAN : Kerikil

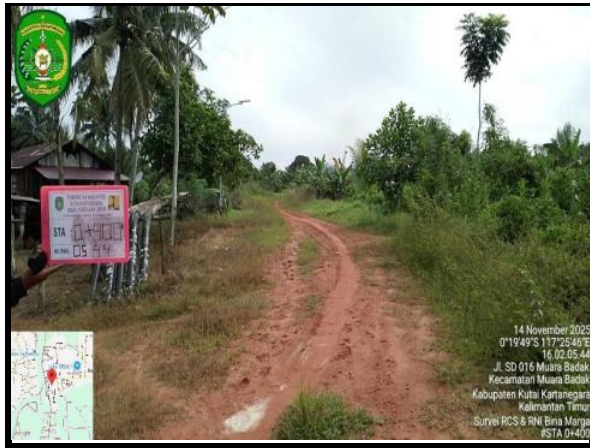
LOKASI : STA 0+400

KONDISI PERKERASAN : Rusak Berat  
LEBAR PERKERASAN : 5 M  
TIPE PERKERASAN : Tanah

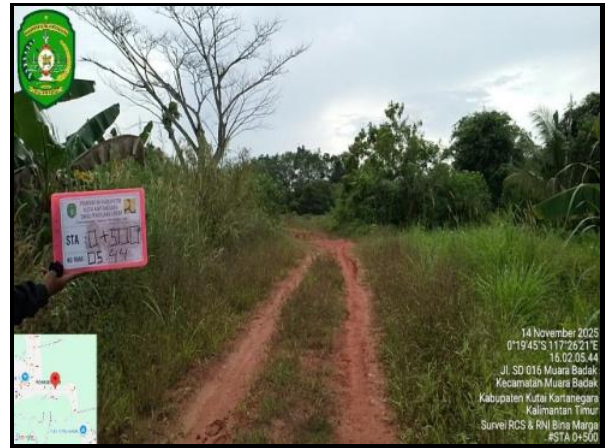
LOKASI : STA 0+500

KONDISI PERKERASAN : Rusak Berat  
LEBAR PERKERASAN : 5 M  
TIPE PERKERASAN : Tanah

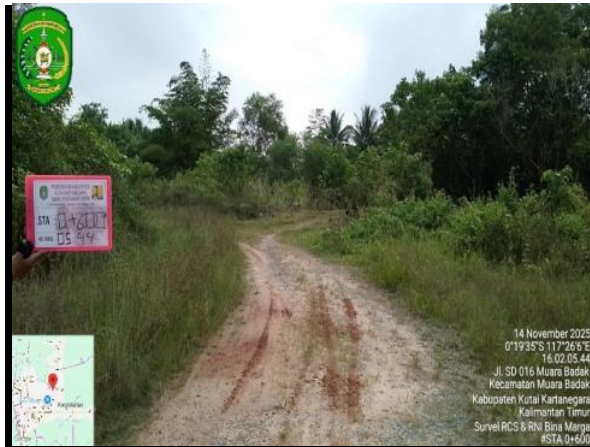
LOKASI : STA 0+600

KONDISI PERKERASAN : Rusak Berat  
LEBAR PERKERASAN : 5 M  
TIPE PERKERASAN : Tanah

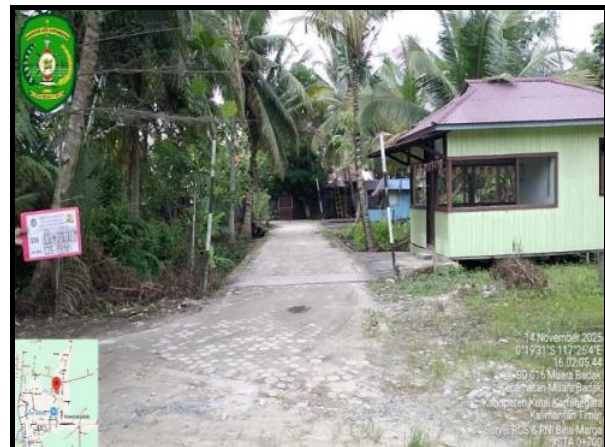
LOKASI : STA 0+700

KONDISI PERKERASAN : Baik  
LEBAR PERKERASAN : 5 M  
TIPE PERKERASAN : Beton

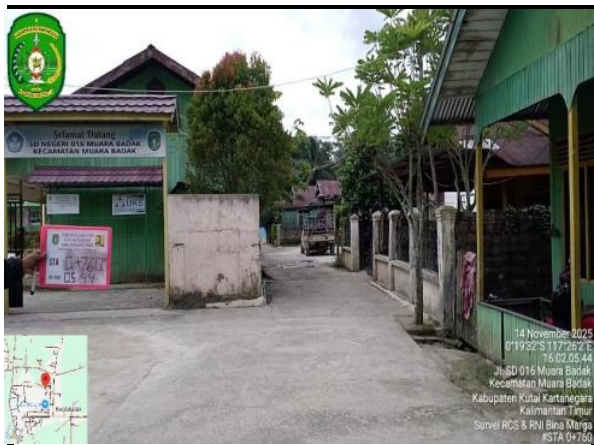
LOKASI : STA 0+760

KONDISI PERKERASAN : Baik  
LEBAR PERKERASAN : 5 M  
TIPE PERKERASAN : Beton
