**DINAS PEKERJAAN UMUM  
KABUPATEN KUTAI KARTANEGARA**

**FOTO SURVEY KONDISI JALAN KABUPATEN TAHUN 2025**

**RUAS JALAN : Jl. Manunggal Jaya I**

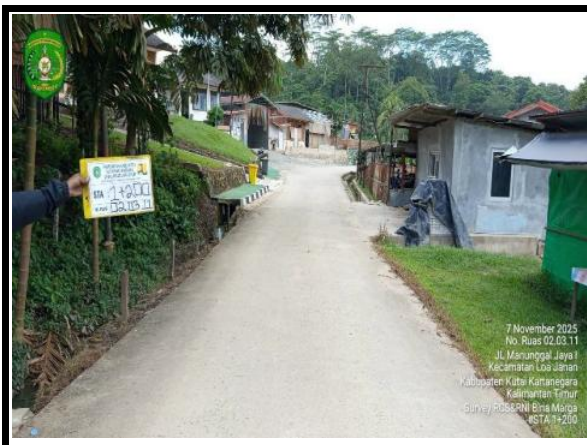
LOKASI : STA 1+200

KONDISI PERKERASAN : Baik  
LEBAR PERKERASAN : 4 M  
TIPE PERKERASAN : Beton

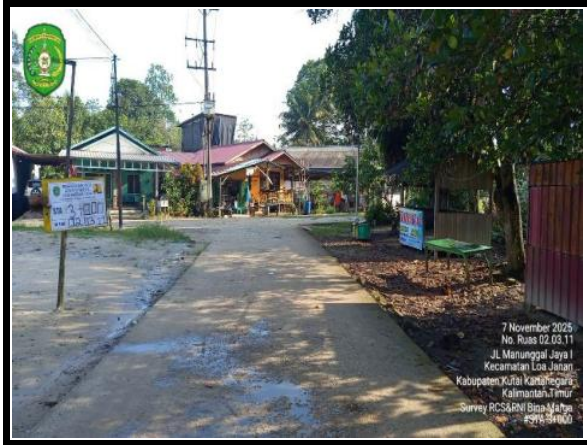
LOKASI : STA 3+000

KONDISI PERKERASAN : Sedang  
LEBAR PERKERASAN : 5 M  
TIPE PERKERASAN : Beton

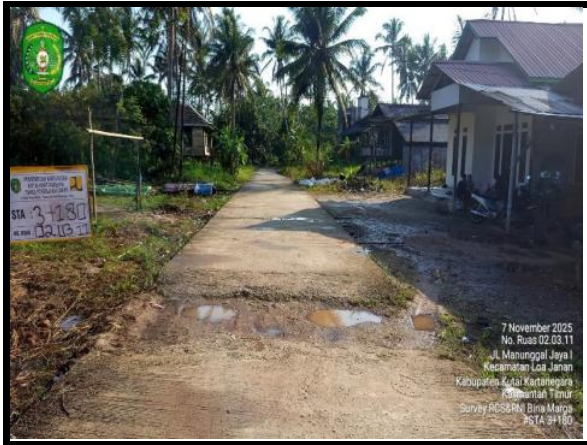
LOKASI : STA 3+180

KONDISI PERKERASAN : Rusak Ringan  
LEBAR PERKERASAN : 5 M  
TIPE PERKERASAN : Beton

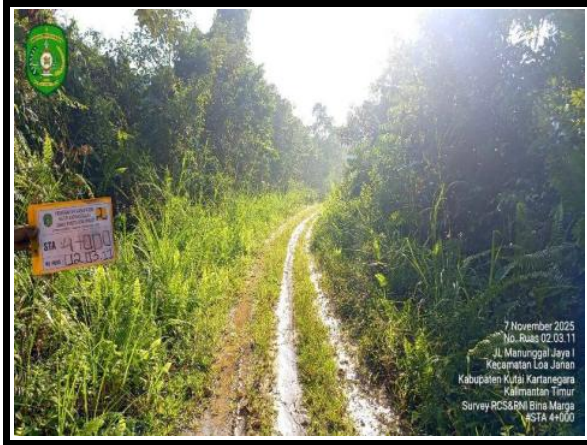
LOKASI : STA 4+000

KONDISI PERKERASAN : Rusak Berat  
LEBAR PERKERASAN : 5 M  
TIPE PERKERASAN : Beton

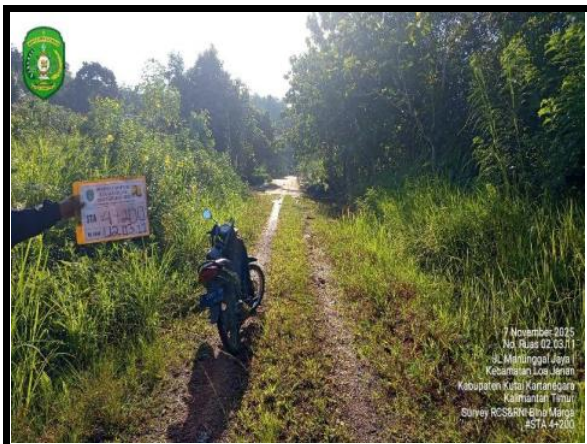
LOKASI : STA 4+200

KONDISI PERKERASAN : Rusak Berat  
LEBAR PERKERASAN : 5 M  
TIPE PERKERASAN : Tanah

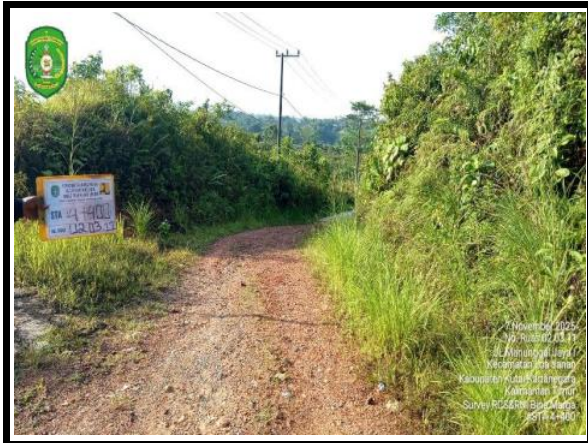
LOKASI : STA 4+400

KONDISI PERKERASAN : Rusak Berat  
LEBAR PERKERASAN : 5 M  
TIPE PERKERASAN : Tanah

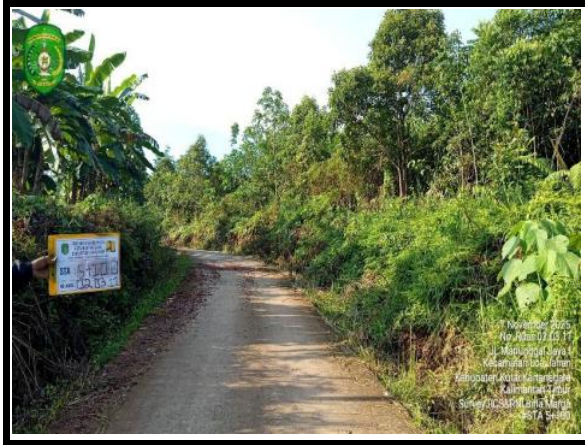
LOKASI : STA 5+100

KONDISI PERKERASAN : Rusak Ringan  
LEBAR PERKERASAN : 5 M  
TIPE PERKERASAN : Beton

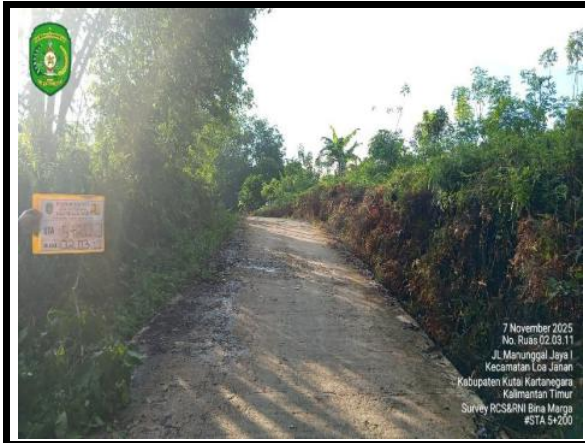
LOKASI : STA 5+200

KONDISI PERKERASAN : Rusak Ringan  
LEBAR PERKERASAN : 5 M  
TIPE PERKERASAN : Beton

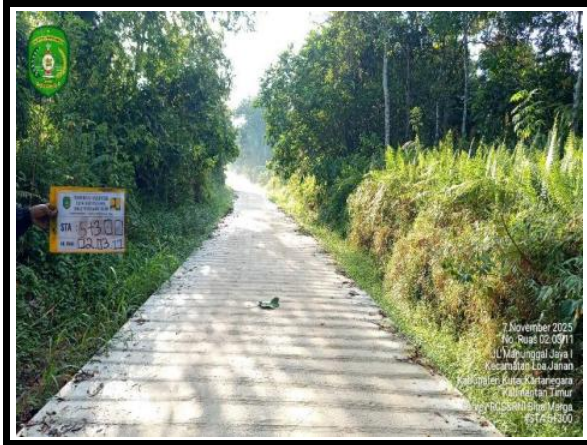
LOKASI : STA 5+300

KONDISI PERKERASAN : Baik  
LEBAR PERKERASAN : 5 M  
TIPE PERKERASAN : Beton

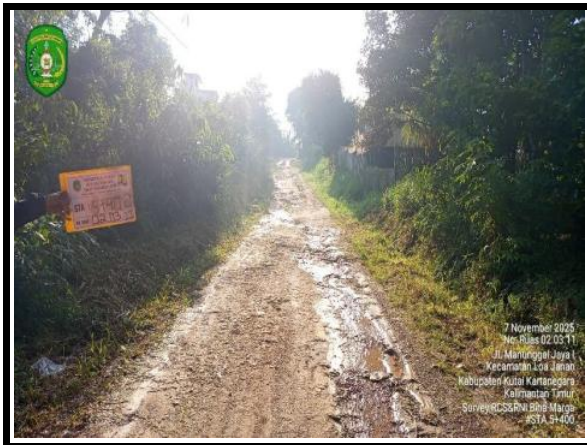
LOKASI : STA 5+400

KONDISI PERKERASAN : Rusak Berat  
LEBAR PERKERASAN : 6 M  
TIPE PERKERASAN : Tanah

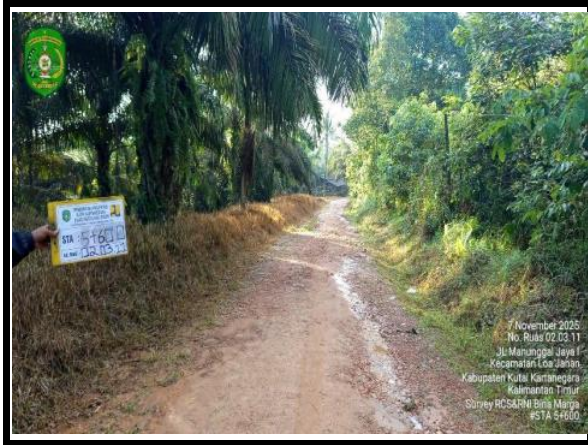
LOKASI : STA 5+600

KONDISI PERKERASAN : Rusak Berat  
LEBAR PERKERASAN : 6 M  
TIPE PERKERASAN : Kerikil

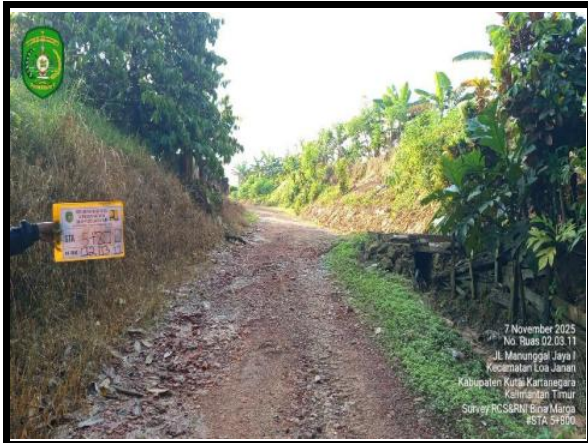
LOKASI : STA 5+800

KONDISI PERKERASAN : Rusak Berat  
LEBAR PERKERASAN : 6 M  
TIPE PERKERASAN : Kerikil

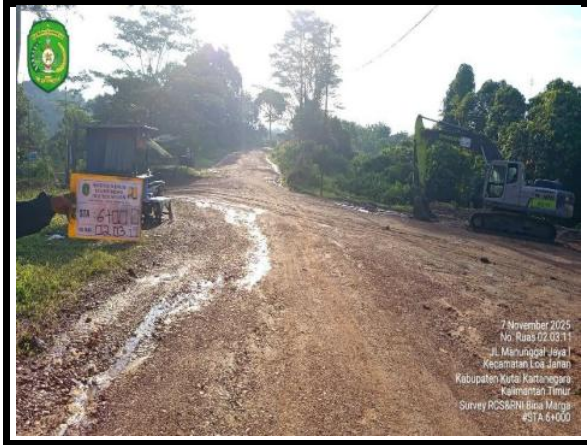
LOKASI : STA 6+000

KONDISI PERKERASAN : Rusak Berat  
LEBAR PERKERASAN : 6 M  
TIPE PERKERASAN : Kerikil

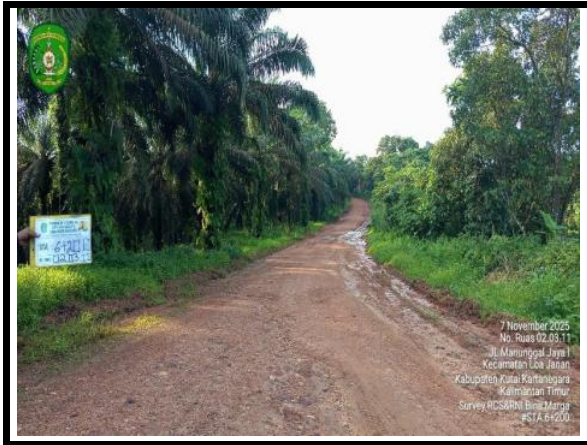
LOKASI : STA 6+200

KONDISI PERKERASAN : Rusak Berat  
LEBAR PERKERASAN : 6 M  
TIPE PERKERASAN : Kerikil
