**DINAS PEKERJAAN UMUM  
KABUPATEN KUTAI KARTANEGARA**

**FOTO SURVEY KONDISI JALAN KABUPATEN TAHUN 2025**

**RUAS JALAN : Jl. Jaya makmur**

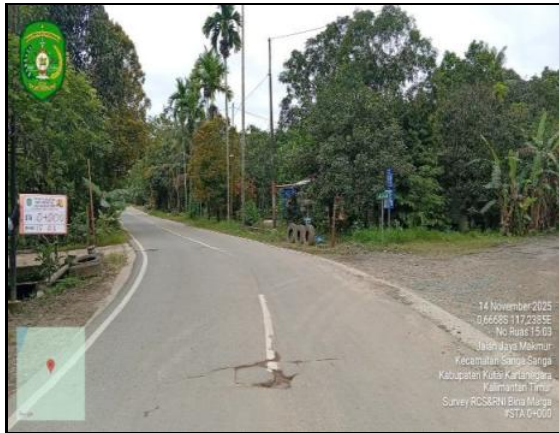
LOKASI : STA 0+000

KONDISI PERKERASAN : Baik  
LEBAR PERKERASAN : 7 M  
TIPE PERKERASAN : Aspal

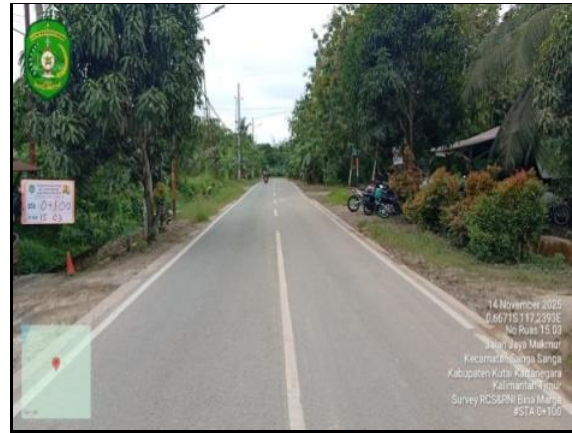
LOKASI : STA 0+100

KONDISI PERKERASAN : Baik  
LEBAR PERKERASAN : 7 M  
TIPE PERKERASAN : Aspal

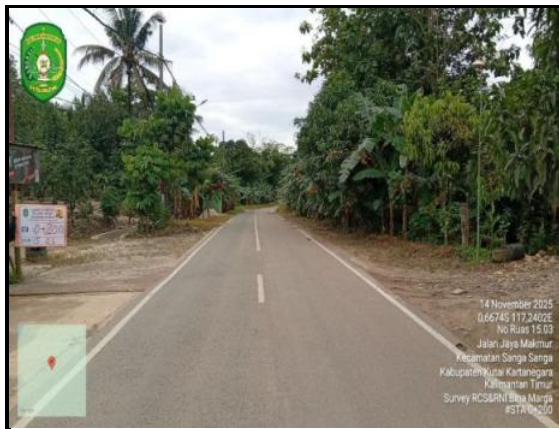
LOKASI : STA 0+200

KONDISI PERKERASAN : Baik  
LEBAR PERKERASAN : 7 M  
TIPE PERKERASAN : Aspal

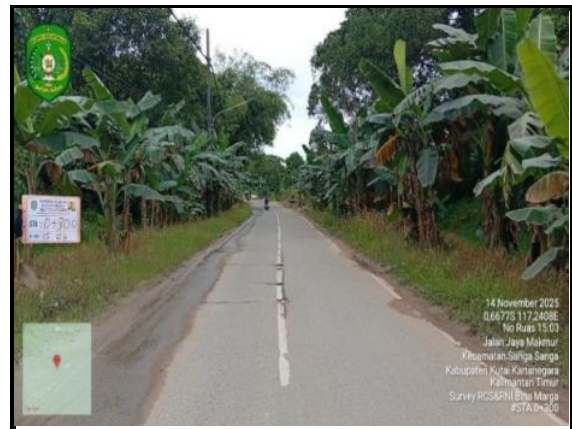
LOKASI : STA 0+300

KONDISI PERKERASAN : Baik  
LEBAR PERKERASAN : 7 M  
TIPE PERKERASAN : Aspal

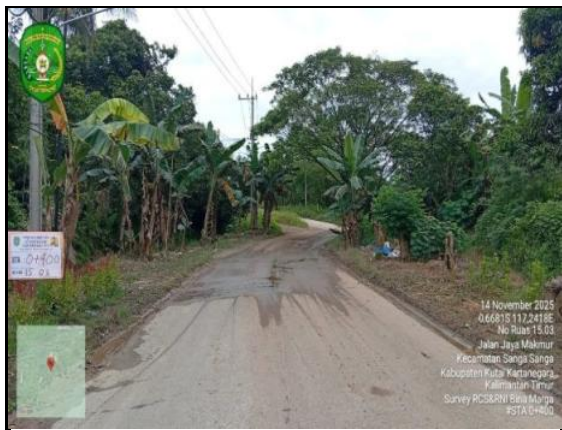
LOKASI : STA 0+400

KONDISI PERKERASAN : Sedang

LEBAR PERKERASAN : 7 M

TIPE PERKERASAN : Aspal

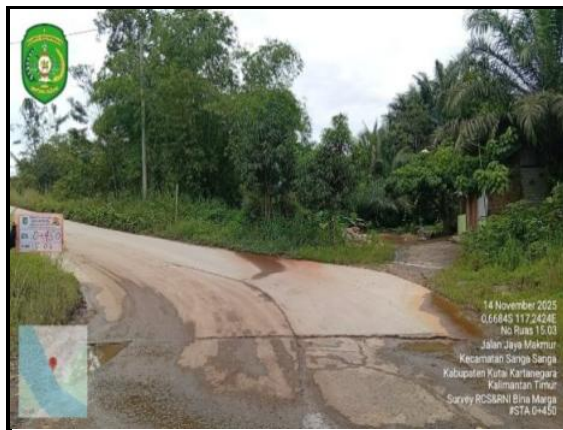
LOKASI : STA 0+450

KONDISI PERKERASAN : Baik

LEBAR PERKERASAN : 7 M

TIPE PERKERASAN : Beton

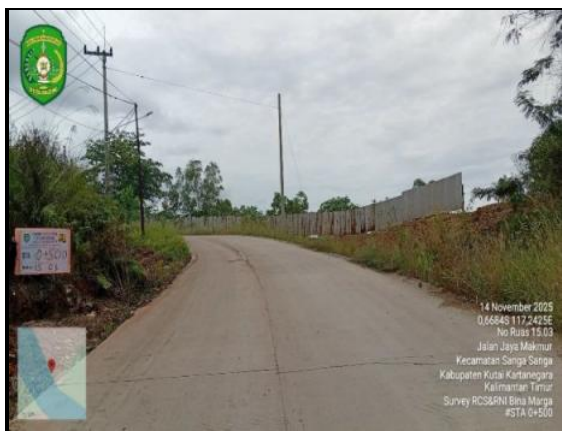
LOKASI : STA 0+500

KONDISI PERKERASAN : Baik

LEBAR PERKERASAN : 7 M

TIPE PERKERASAN : Beton

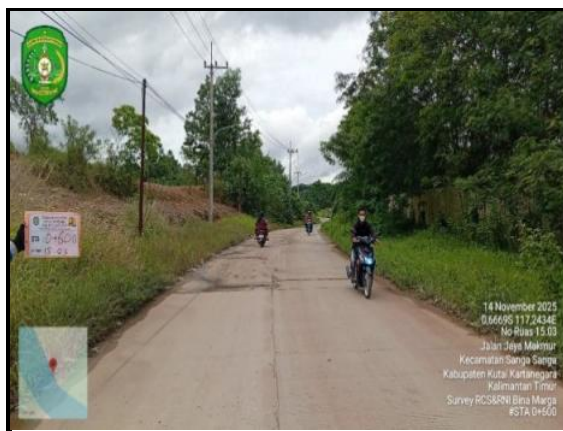
LOKASI : STA 0+600

KONDISI PERKERASAN : Sedang

LEBAR PERKERASAN : 7 M

TIPE PERKERASAN : Beton

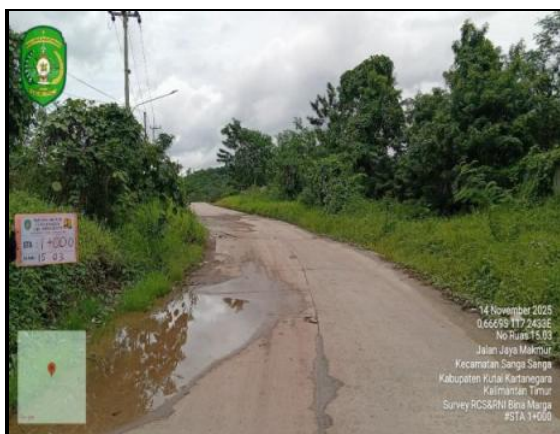
LOKASI : STA 1+000

KONDISI PERKERASAN : Baik  
LEBAR PERKERASAN : 7 M  
TIPE PERKERASAN : Beton

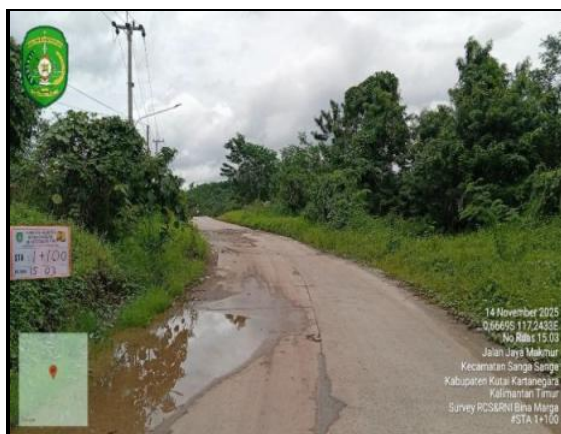
LOKASI : STA 1+100

KONDISI PERKERASAN : Baik  
LEBAR PERKERASAN : 7 M  
TIPE PERKERASAN : Beton

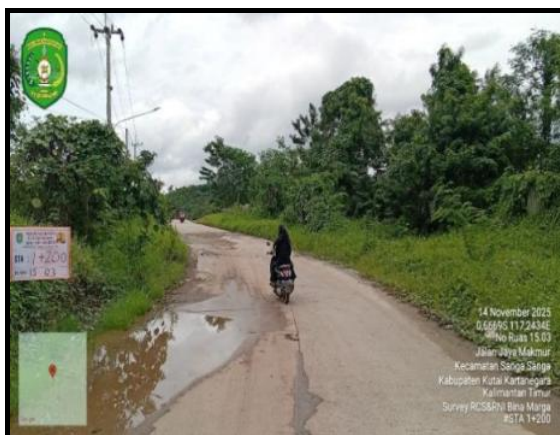
LOKASI : STA 1+200

KONDISI PERKERASAN : Baik  
LEBAR PERKERASAN : 7 M  
TIPE PERKERASAN : Beton

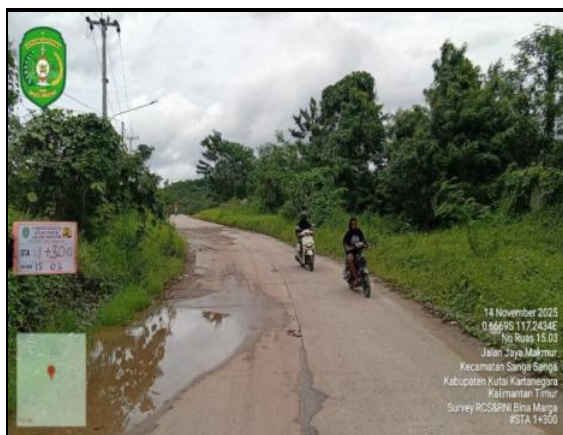
LOKASI : STA 1+300

KONDISI PERKERASAN : Baik  
LEBAR PERKERASAN : 7 M  
TIPE PERKERASAN : Beton

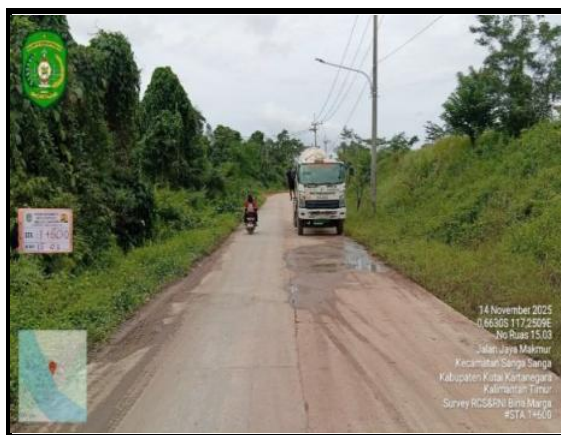
LOKASI : STA 1+600

KONDISI PERKERASAN : Baik  
LEBAR PERKERASAN : 7 M  
TIPE PERKERASAN : Beton

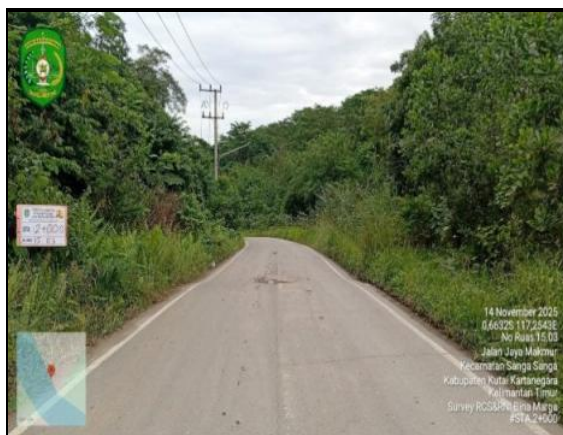
LOKASI : STA 2+000

KONDISI PERKERASAN : Baik  
LEBAR PERKERASAN : 7 M  
TIPE PERKERASAN : Aspal

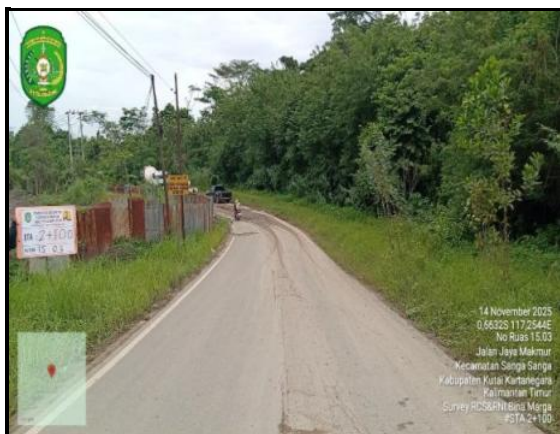
LOKASI : STA 2+100

KONDISI PERKERASAN : Baik  
LEBAR PERKERASAN : 7 M  
TIPE PERKERASAN : Aspal

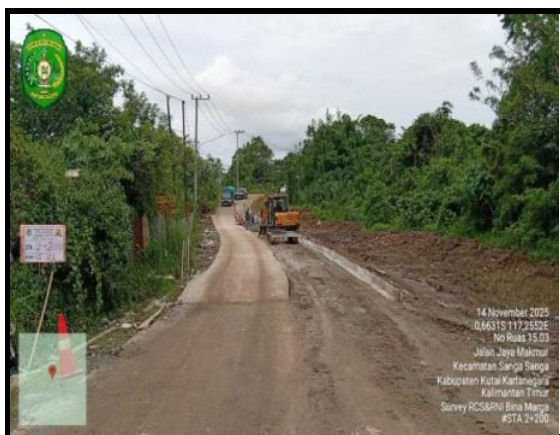
LOKASI : STA 2+200

KONDISI PERKERASAN : Baik  
LEBAR PERKERASAN : 7 M  
TIPE PERKERASAN : Beton

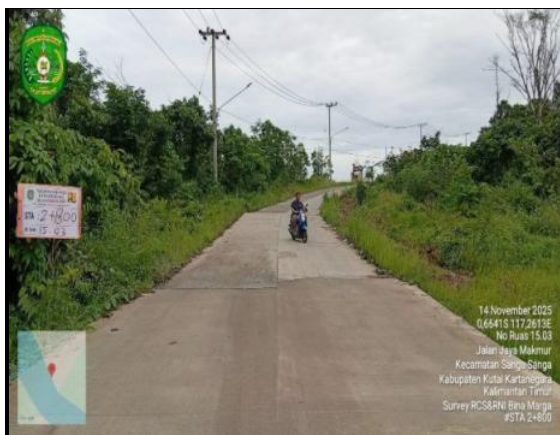
LOKASI : STA 2+800

KONDISI PERKERASAN : Baik  
LEBAR PERKERASAN : 7 M  
TIPE PERKERASAN : Beton

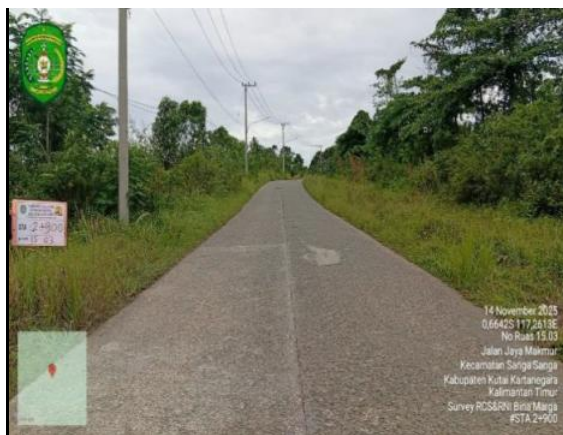
LOKASI : STA 2+900

KONDISI PERKERASAN : Baik  
LEBAR PERKERASAN : 7 M  
TIPE PERKERASAN : Beton

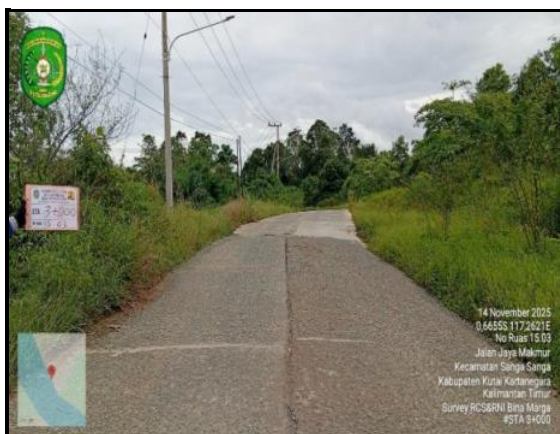
LOKASI : STA 3+000

KONDISI PERKERASAN : Baik  
LEBAR PERKERASAN : 7 M  
TIPE PERKERASAN : Beton

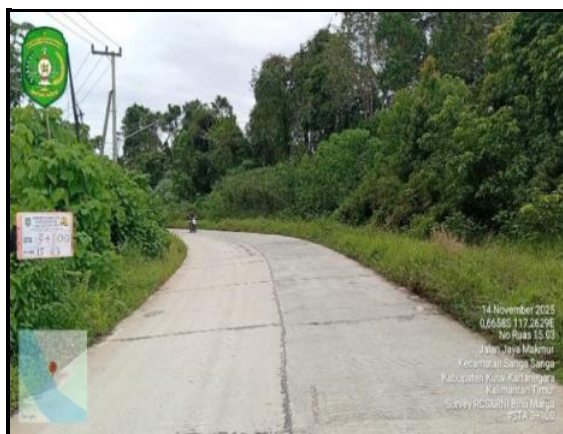
LOKASI : STA 3+100

KONDISI PERKERASAN : Baik  
LEBAR PERKERASAN : 7 M  
TIPE PERKERASAN : Beton

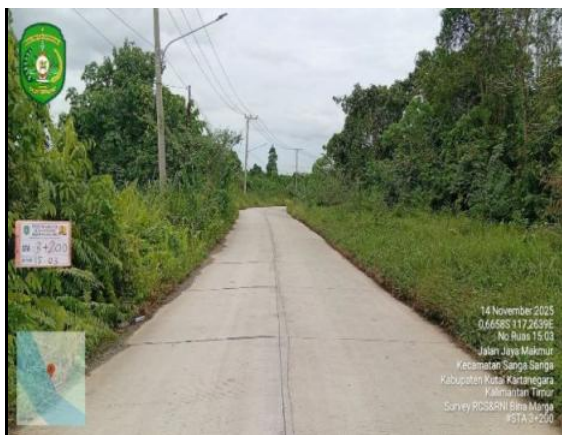
LOKASI : STA 3+200

KONDISI PERKERASAN : Baik  
LEBAR PERKERASAN : 7 M  
TIPE PERKERASAN : Beton

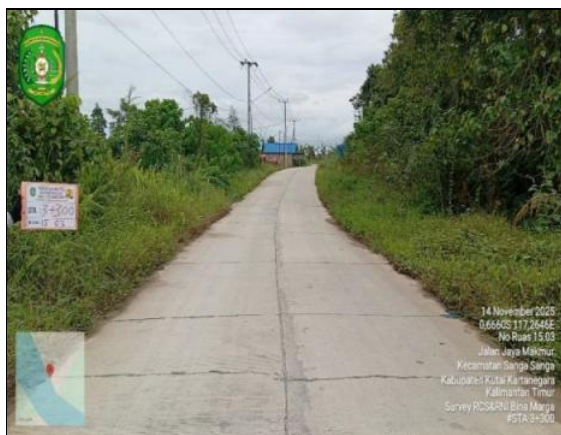
LOKASI : STA 3+300

KONDISI PERKERASAN : Baik  
LEBAR PERKERASAN : 7 M  
TIPE PERKERASAN : Beton

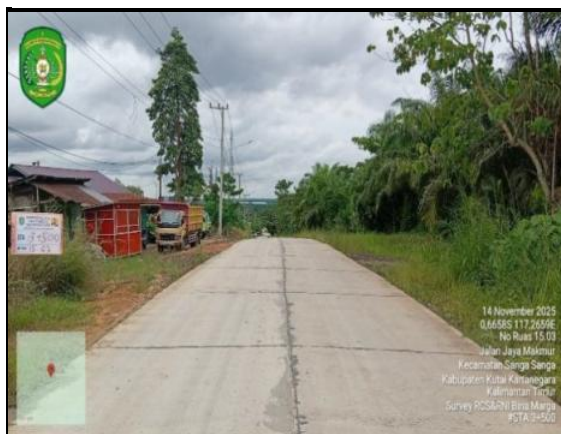
LOKASI : STA 3+500

KONDISI PERKERASAN : Baik  
LEBAR PERKERASAN : 7 M  
TIPE PERKERASAN : Beton

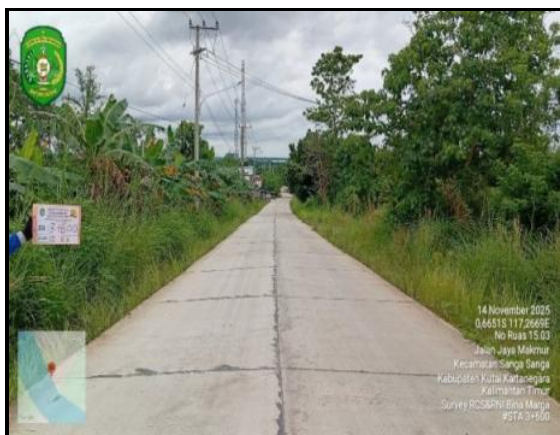
LOKASI : STA 3+600

KONDISI PERKERASAN : Baik  
LEBAR PERKERASAN : 7 M  
TIPE PERKERASAN : Beton

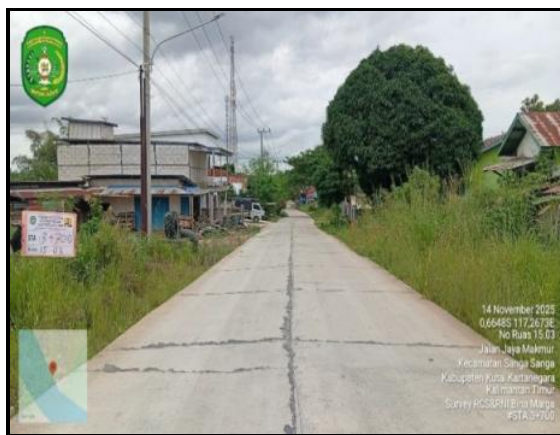
LOKASI : STA 3+700

KONDISI PERKERASAN : Baik  
LEBAR PERKERASAN : 7 M  
TIPE PERKERASAN : Beton

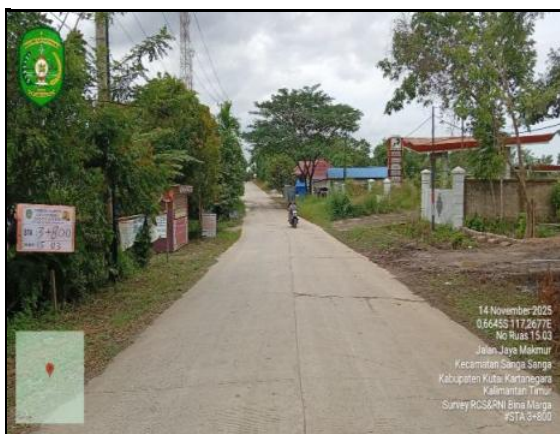
LOKASI : STA 3+800

KONDISI PERKERASAN : Baik  
LEBAR PERKERASAN : 7 M  
TIPE PERKERASAN : Beton

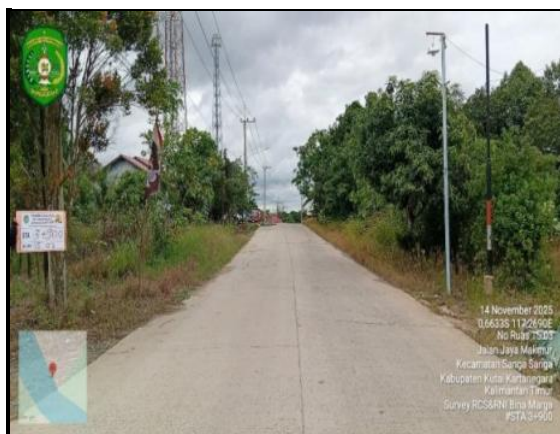
LOKASI : STA 3+900

KONDISI PERKERASAN : Baik  
LEBAR PERKERASAN : 7 M  
TIPE PERKERASAN : Beton

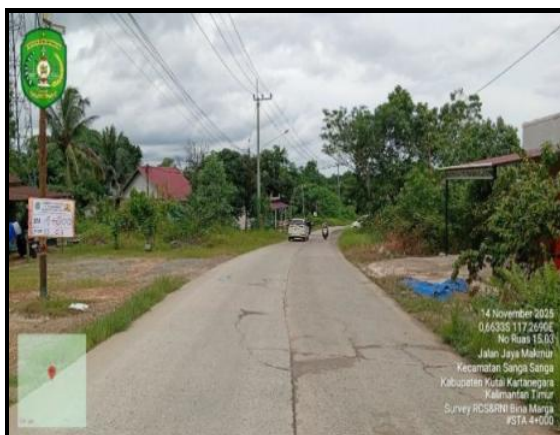
LOKASI : STA 4+000

KONDISI PERKERASAN : Baik  
LEBAR PERKERASAN : 7 M  
TIPE PERKERASAN : Beton

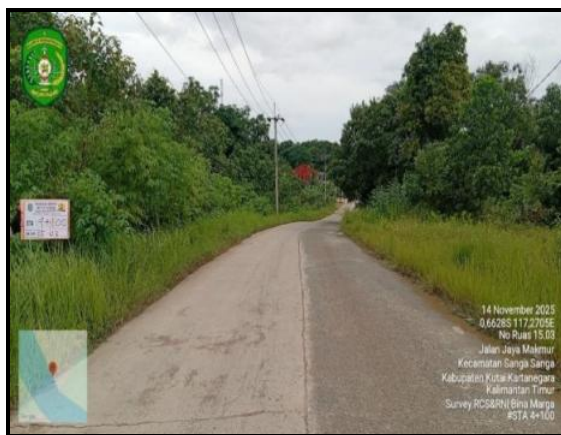
LOKASI : STA 4+100

KONDISI PERKERASAN : Baik  
LEBAR PERKERASAN : 7 M  
TIPE PERKERASAN : Beton

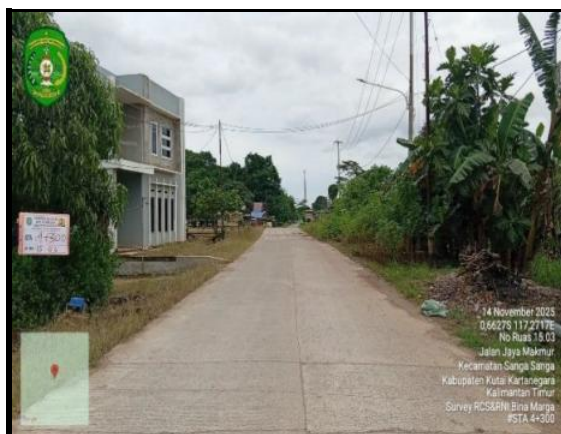
LOKASI : STA 4+300

KONDISI PERKERASAN : Baik  
LEBAR PERKERASAN : 7 M  
TIPE PERKERASAN : Beton

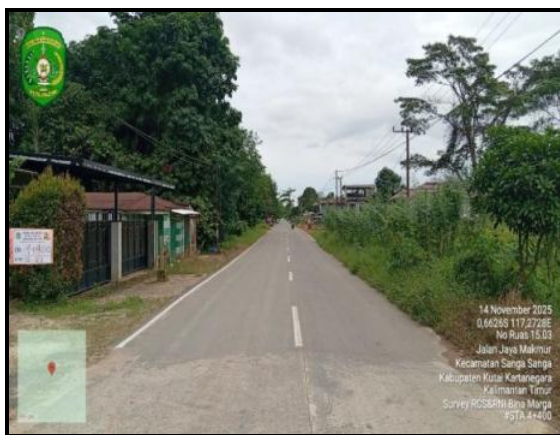
LOKASI : STA 4+400

KONDISI PERKERASAN : Baik  
LEBAR PERKERASAN : 7 M  
TIPE PERKERASAN : Aspal

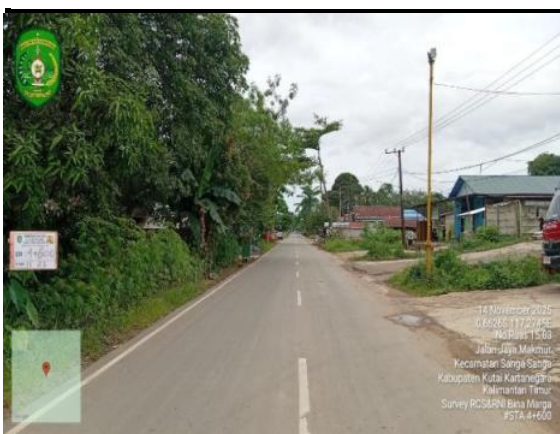
LOKASI : STA 4+600

KONDISI PERKERASAN : Baik  
LEBAR PERKERASAN : 7 M  
TIPE PERKERASAN : Aspal

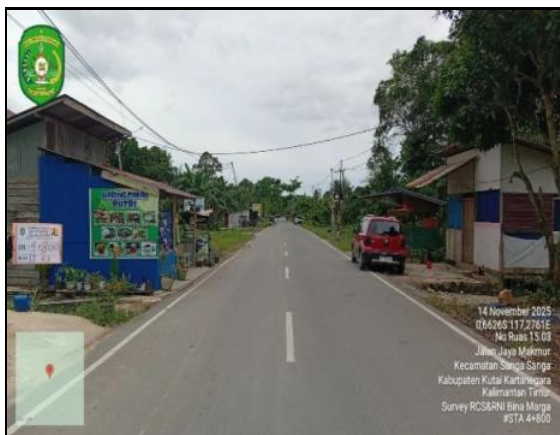
LOKASI : STA 4+800

KONDISI PERKERASAN : Baik  
LEBAR PERKERASAN : 7 M  
TIPE PERKERASAN : Aspal

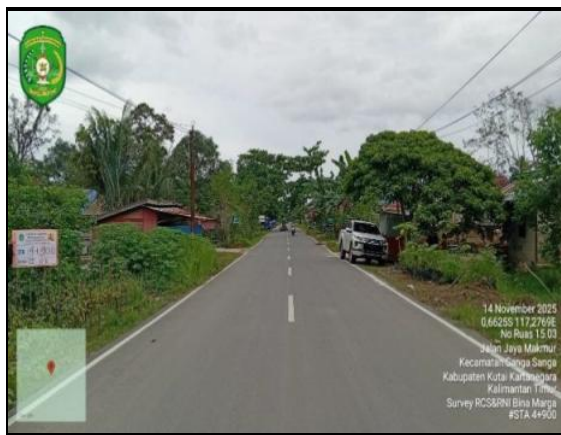
LOKASI : STA 4+900

KONDISI PERKERASAN : Baik  
LEBAR PERKERASAN : 7 M  
TIPE PERKERASAN : Aspal

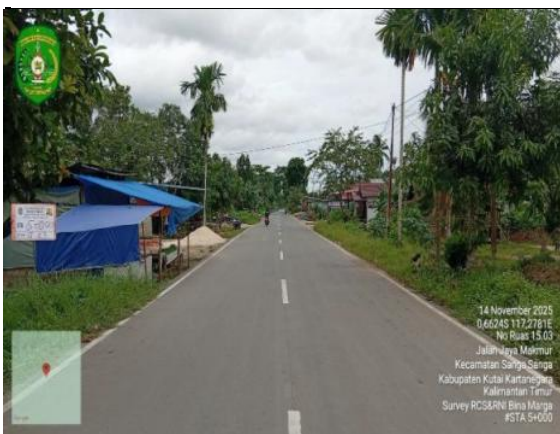
LOKASI : STA 5+000

KONDISI PERKERASAN : Baik  
LEBAR PERKERASAN : 7 M  
TIPE PERKERASAN : Aspal

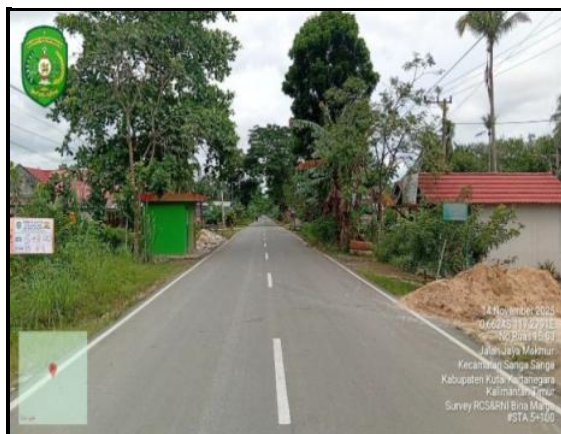
LOKASI : STA 5+100

KONDISI PERKERASAN : Baik  
LEBAR PERKERASAN : 7 M  
TIPE PERKERASAN : Aspal

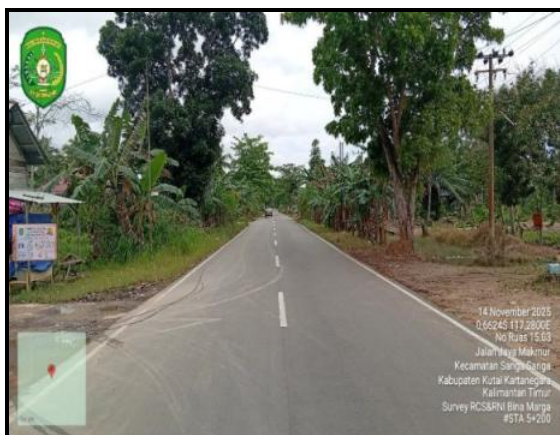
LOKASI : STA 5+200

KONDISI PERKERASAN : Baik  
LEBAR PERKERASAN : 7 M  
TIPE PERKERASAN : Aspal

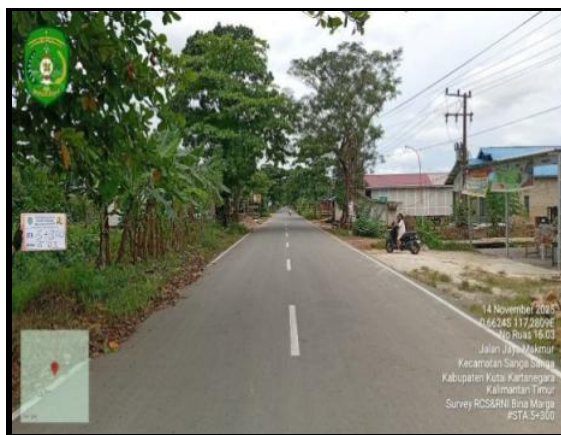
LOKASI : STA 5+300

KONDISI PERKERASAN : Baik  
LEBAR PERKERASAN : 7 M  
TIPE PERKERASAN : Aspal

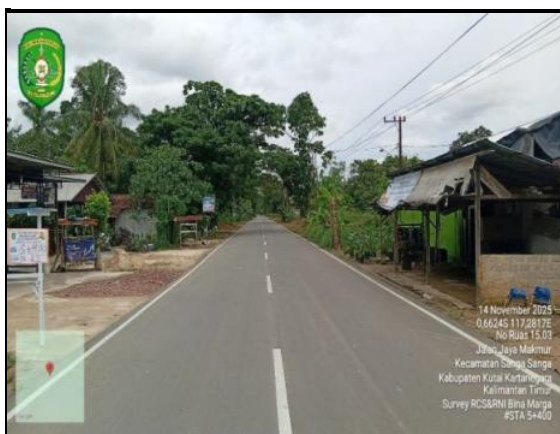
LOKASI : STA 5+400

KONDISI PERKERASAN : Baik  
LEBAR PERKERASAN : 7 M  
TIPE PERKERASAN : Aspal

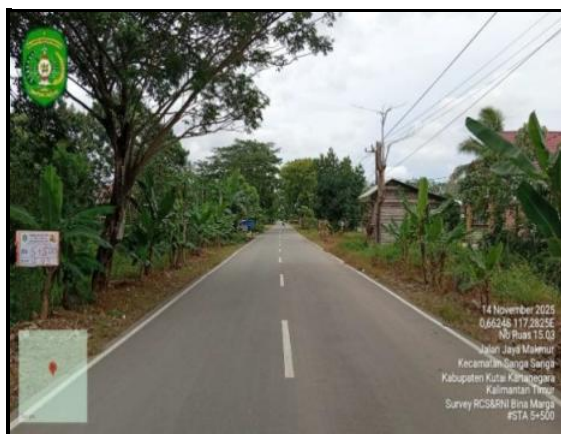
LOKASI : STA 5+500

KONDISI PERKERASAN : Baik  
LEBAR PERKERASAN : 7 M  
TIPE PERKERASAN : Aspal

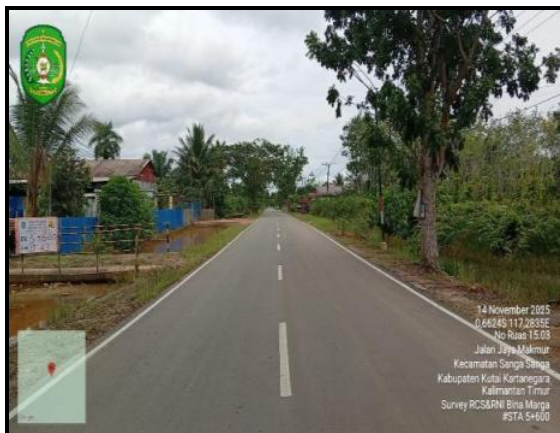
LOKASI : STA 5+600

KONDISI PERKERASAN : Baik  
LEBAR PERKERASAN : 7 M  
TIPE PERKERASAN : Aspal

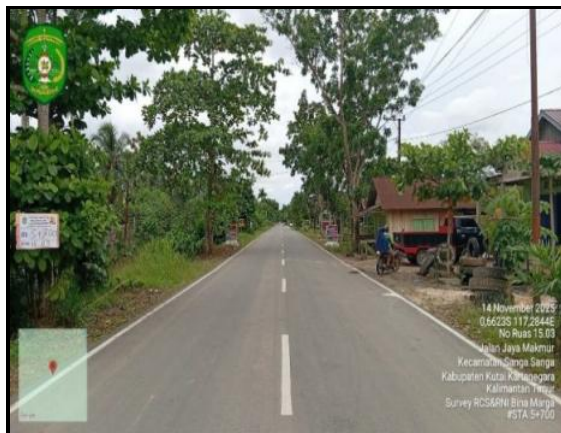
LOKASI : STA 5+700

KONDISI PERKERASAN : Baik  
LEBAR PERKERASAN : 7 M  
TIPE PERKERASAN : Aspal

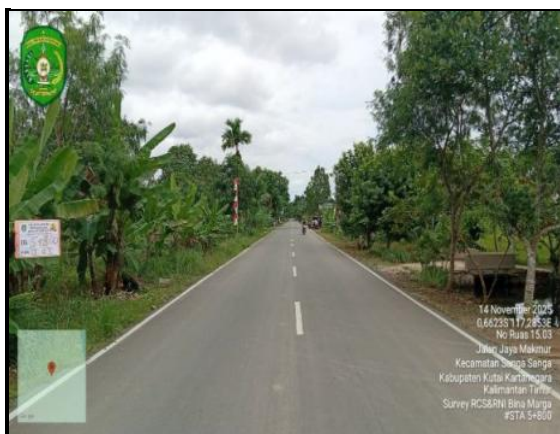
LOKASI : STA 5+800

KONDISI PERKERASAN : Baik  
LEBAR PERKERASAN : 7 M  
TIPE PERKERASAN : Aspal

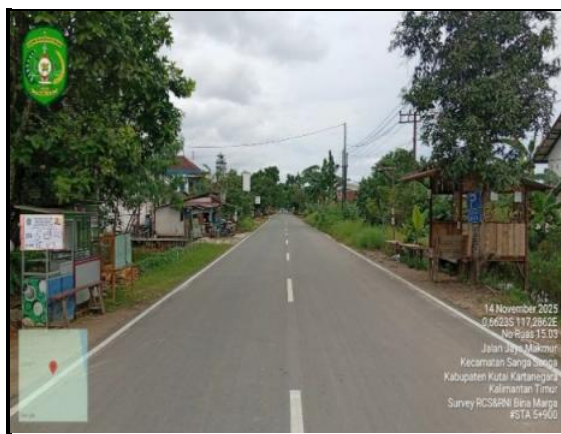
LOKASI : STA 5+900

KONDISI PERKERASAN : Baik  
LEBAR PERKERASAN : 7 M  
TIPE PERKERASAN : Aspal

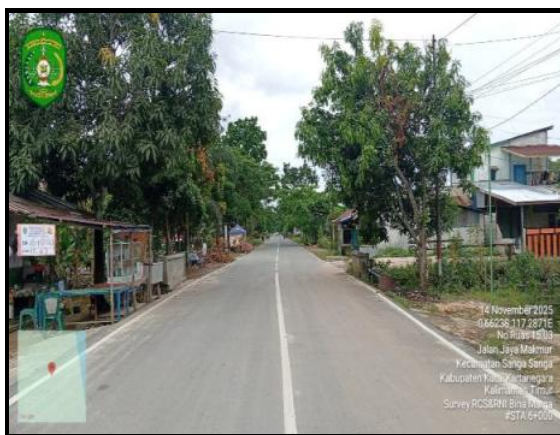
LOKASI : STA 6+000

KONDISI PERKERASAN : Baik  
LEBAR PERKERASAN : 7 M  
TIPE PERKERASAN : Aspal

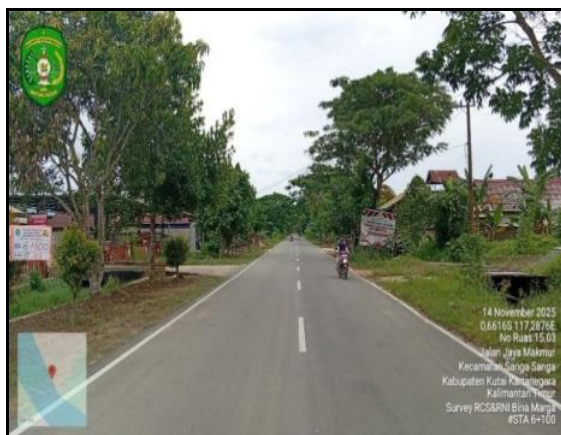
LOKASI : STA 6+100

KONDISI PERKERASAN : Baik  
LEBAR PERKERASAN : 7 M  
TIPE PERKERASAN : Aspal

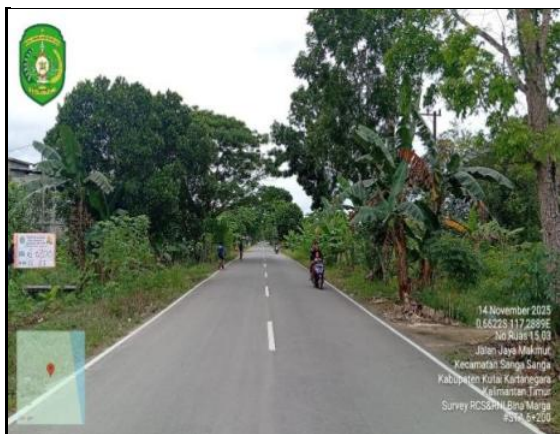
LOKASI : STA 6+200

KONDISI PERKERASAN : Baik  
LEBAR PERKERASAN : 7 M  
TIPE PERKERASAN : Aspal

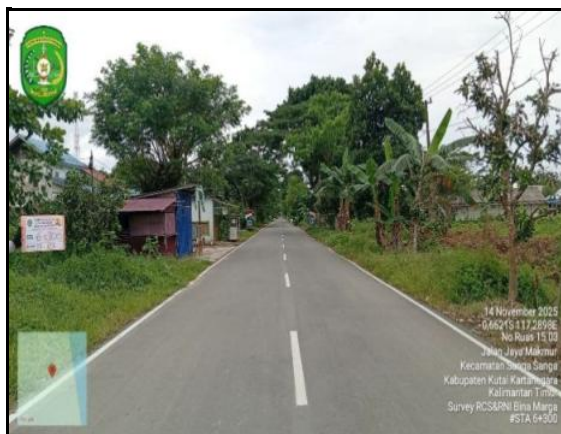
LOKASI : STA 6+300

KONDISI PERKERASAN : Baik  
LEBAR PERKERASAN : 7 M  
TIPE PERKERASAN : Aspal

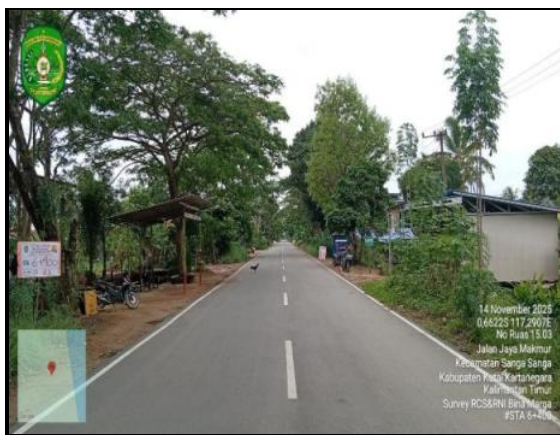
LOKASI : STA 6+400

KONDISI PERKERASAN : Baik  
LEBAR PERKERASAN : 7 M  
TIPE PERKERASAN : Aspal

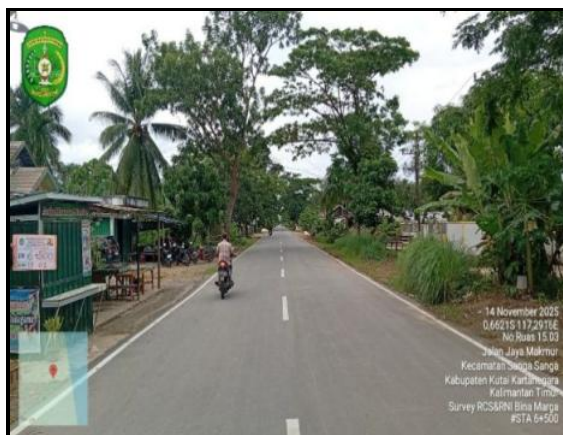
LOKASI : STA 6+500

KONDISI PERKERASAN : Baik  
LEBAR PERKERASAN : 7 M  
TIPE PERKERASAN : Aspal

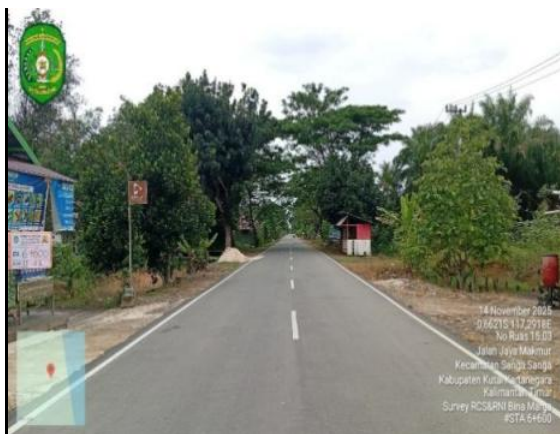
LOKASI : STA 6+600

KONDISI PERKERASAN : Baik  
LEBAR PERKERASAN : 7 M  
TIPE PERKERASAN : Aspal

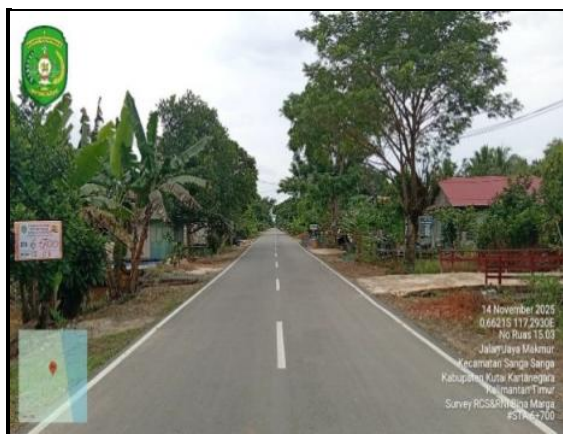
LOKASI : STA 6+700

KONDISI PERKERASAN : Baik  
LEBAR PERKERASAN : 7 M  
TIPE PERKERASAN : Aspal

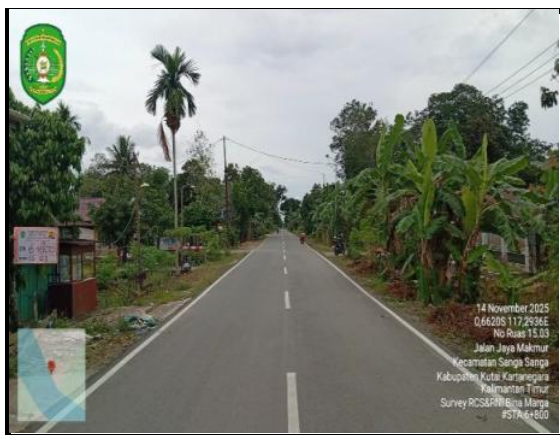
LOKASI : STA 6+800

KONDISI PERKERASAN : Baik  
LEBAR PERKERASAN : 7 M  
TIPE PERKERASAN : Aspal

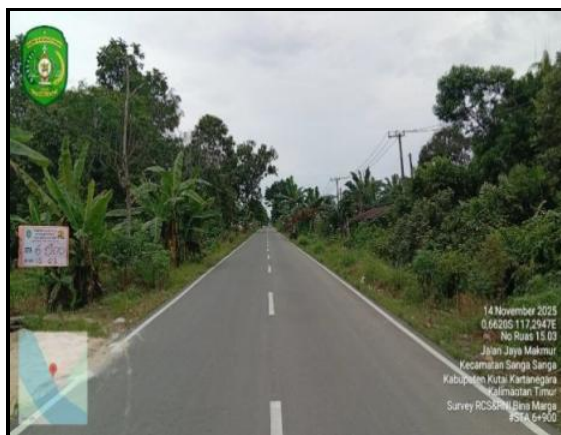
LOKASI : STA 6+900

KONDISI PERKERASAN : Baik  
LEBAR PERKERASAN : 7 M  
TIPE PERKERASAN : Aspal

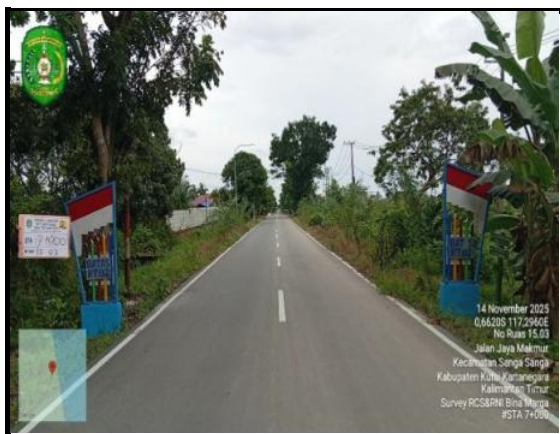
LOKASI : STA 7+000

KONDISI PERKERASAN : Baik  
LEBAR PERKERASAN : 7 M  
TIPE PERKERASAN : Aspal

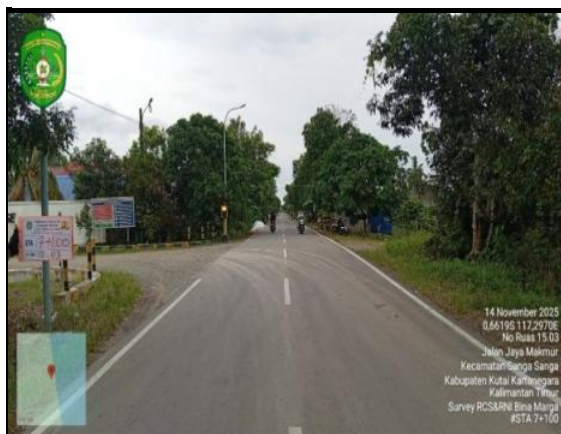
LOKASI : STA 7+100

KONDISI PERKERASAN : Baik  
LEBAR PERKERASAN : 7 M  
TIPE PERKERASAN : Aspal

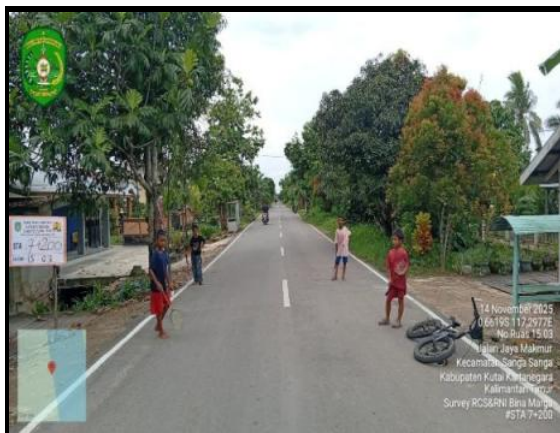
LOKASI : STA 7+200

KONDISI PERKERASAN : Baik  
LEBAR PERKERASAN : 7 M  
TIPE PERKERASAN : Aspal

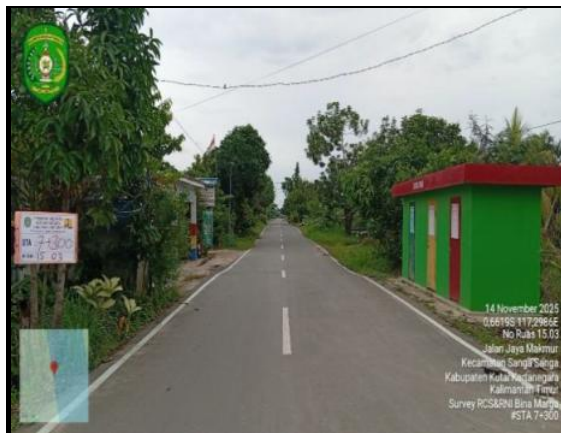
LOKASI : STA 7+300

KONDISI PERKERASAN : Baik  
LEBAR PERKERASAN : 7 M  
TIPE PERKERASAN : Aspal

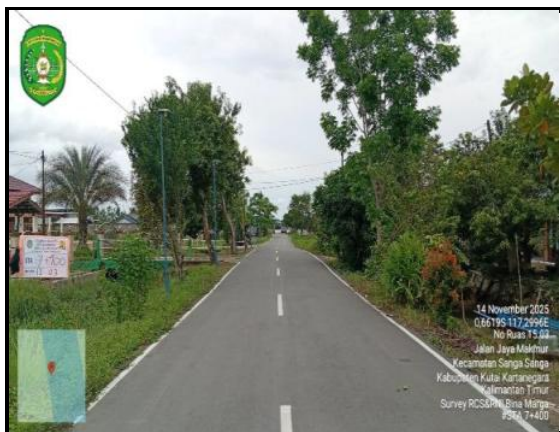
LOKASI : STA 7+400

KONDISI PERKERASAN : Baik  
LEBAR PERKERASAN : 7 M  
TIPE PERKERASAN : Aspal

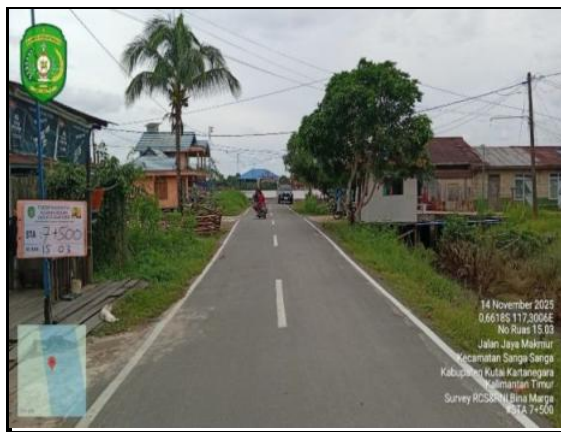
LOKASI : STA 7+500

KONDISI PERKERASAN : Baik  
LEBAR PERKERASAN : 7 M  
TIPE PERKERASAN : Aspal
