**DINAS PEKERJAAN UMUM  
KABUPATEN KUTAI KARTANEGARA**

**FOTO SURVEY KONDISI JALAN KABUPATEN TAHUN 2024**

**RUAS JALAN : Jl. Margasari - Lung Anai**

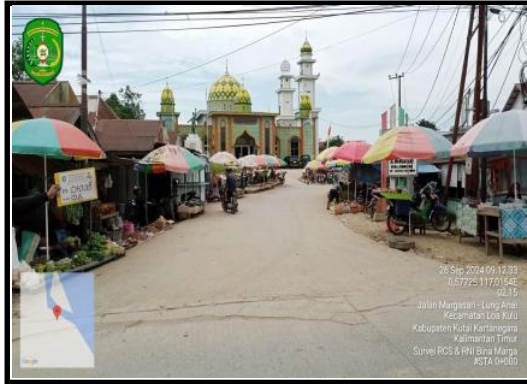
LOKASI : STA 0+000

KONDISI PERKERASAN : Baik  
LEBAR PERKERASAN : 6 M  
TIPE PERKERASAN : Beton

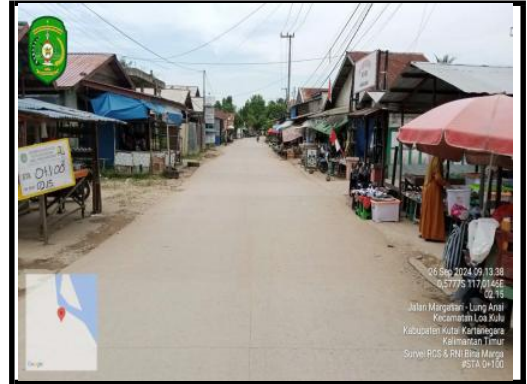
LOKASI : STA 0+100

KONDISI PERKERASAN : Baik  
LEBAR PERKERASAN : 6 M  
TIPE PERKERASAN : Beton

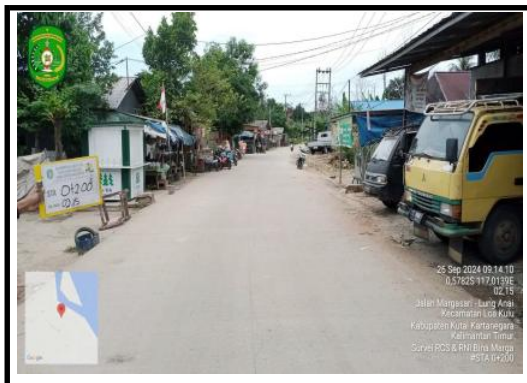
LOKASI : STA 0+200

KONDISI PERKERASAN : Baik  
LEBAR PERKERASAN : 6 M  
TIPE PERKERASAN : Beton

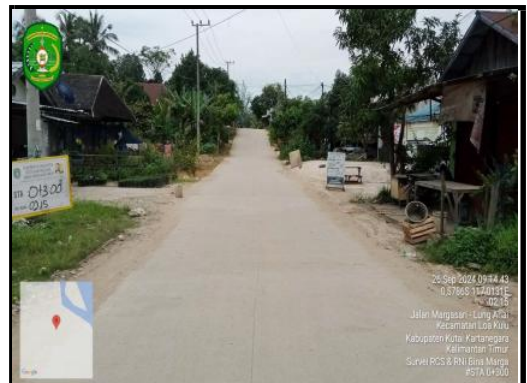
LOKASI : STA 0+300

KONDISI PERKERASAN : Baik  
LEBAR PERKERASAN : 6 M  
TIPE PERKERASAN : Beton

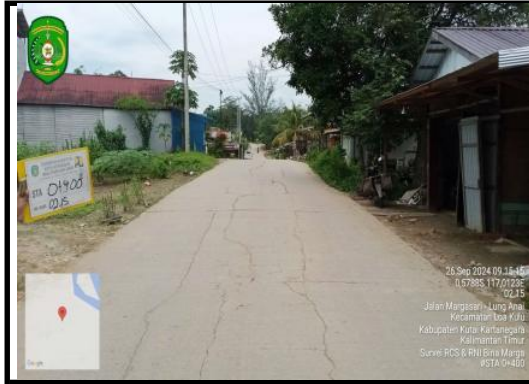
LOKASI : STA 0+400

KONDISI PERKERASAN : Baik  
LEBAR PERKERASAN : 6 M  
TIPE PERKERASAN : Beton

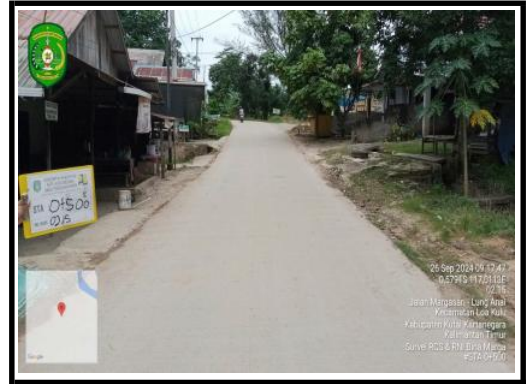
LOKASI : STA 0+500

KONDISI PERKERASAN : Baik  
LEBAR PERKERASAN : 5 M  
TIPE PERKERASAN : Beton

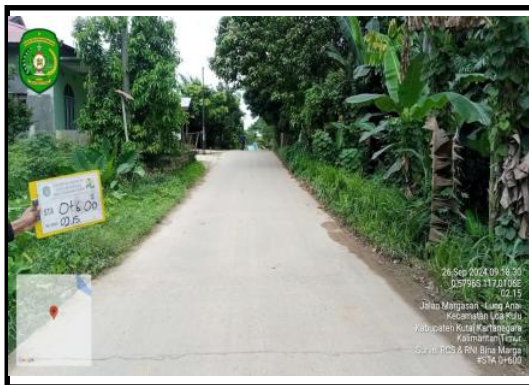
LOKASI : STA 0+600

KONDISI PERKERASAN : Baik  
LEBAR PERKERASAN : 5 M  
TIPE PERKERASAN : Beton

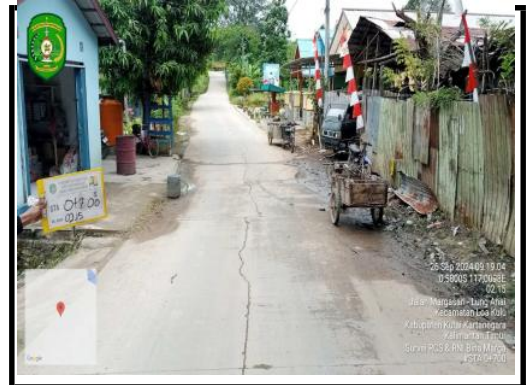
LOKASI : STA 0+700

KONDISI PERKERASAN : Sedang  
LEBAR PERKERASAN : 5 M  
TIPE PERKERASAN : Beton

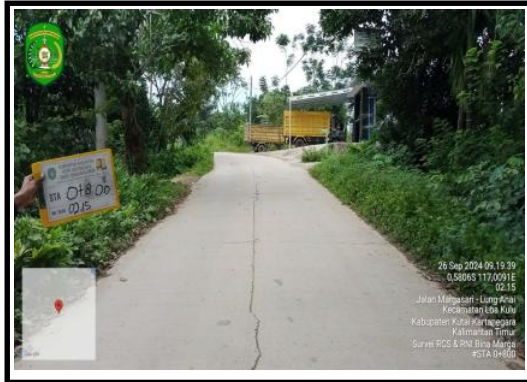
**LOKASI : STA 0+800**

KONDISI PERKERASAN : Baik  
LEBAR PERKERASAN : 5 M  
TIPE PERKERASAN : Beton

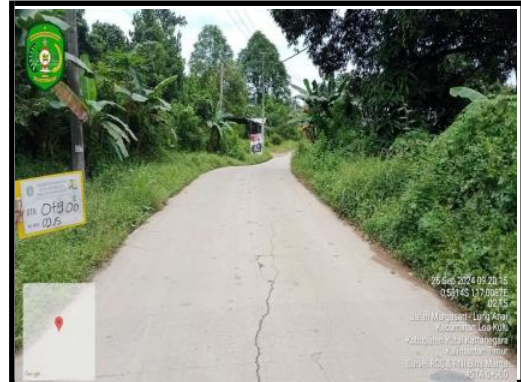
**LOKASI : STA 0+900**

KONDISI PERKERASAN : Baik  
LEBAR PERKERASAN : 5 M  
TIPE PERKERASAN : Beton

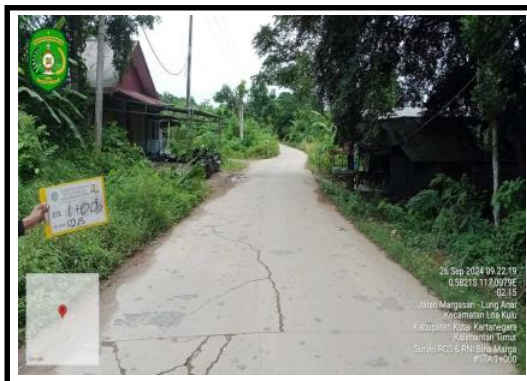
**LOKASI : STA 1+000**

KONDISI PERKERASAN : Sedang  
LEBAR PERKERASAN : 5 M  
TIPE PERKERASAN : Beton

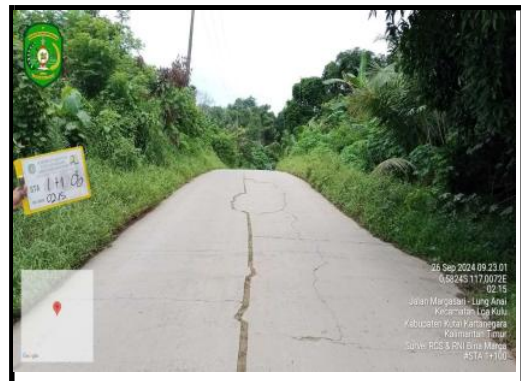
**LOKASI : STA 1+100**

KONDISI PERKERASAN : Sedang  
LEBAR PERKERASAN : 5 M  
TIPE PERKERASAN : Beton

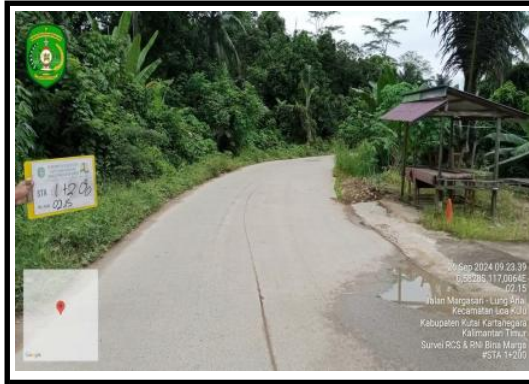
LOKASI : STA 1+200

KONDISI PERKERASAN : Baik  
LEBAR PERKERASAN : 5 M  
TIPE PERKERASAN : Beton

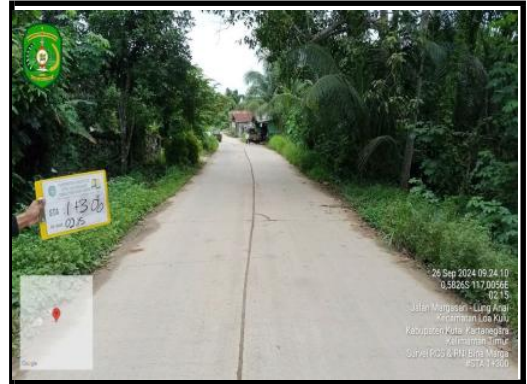
LOKASI : STA 1+300

KONDISI PERKERASAN : Baik  
LEBAR PERKERASAN : 5 M  
TIPE PERKERASAN : Beton

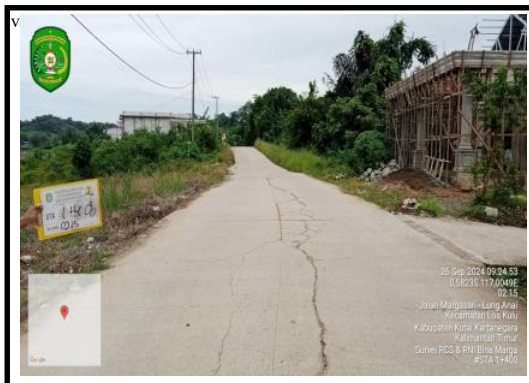
LOKASI : STA 1+400

KONDISI PERKERASAN : Sedang  
LEBAR PERKERASAN : 6 M  
TIPE PERKERASAN : Beton

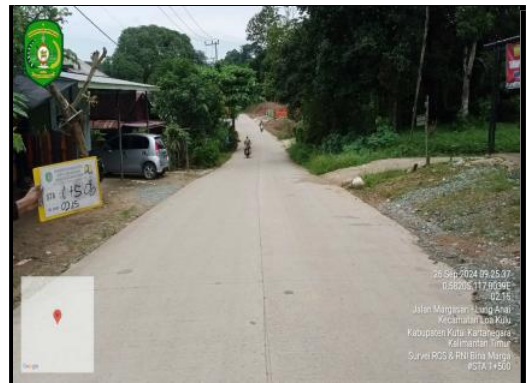
LOKASI : STA 1+500

KONDISI PERKERASAN : Baik  
LEBAR PERKERASAN : 6 M  
TIPE PERKERASAN : Beton

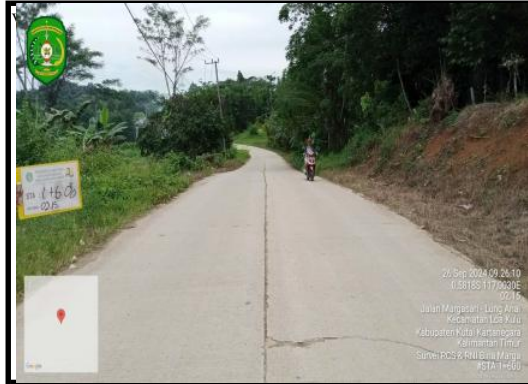
LOKASI : STA 1+600

KONDISI PERKERASAN : Baik  
LEBAR PERKERASAN : 6 M  
TIPE PERKERASAN : Beton

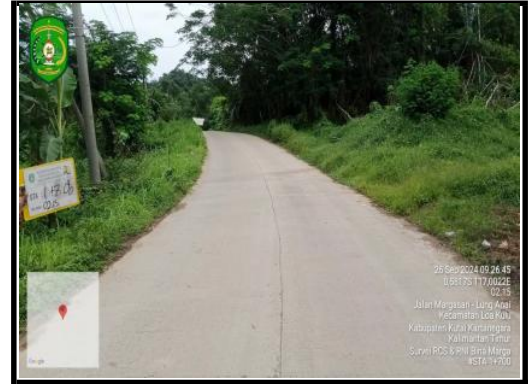
LOKASI : STA 1+700

KONDISI PERKERASAN : Baik  
LEBAR PERKERASAN : 6 M  
TIPE PERKERASAN : Beton

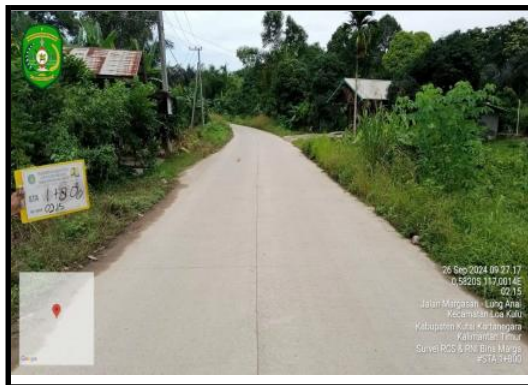
LOKASI : STA 1+800

KONDISI PERKERASAN : Baik  
LEBAR PERKERASAN : 6 M  
TIPE PERKERASAN : Beton

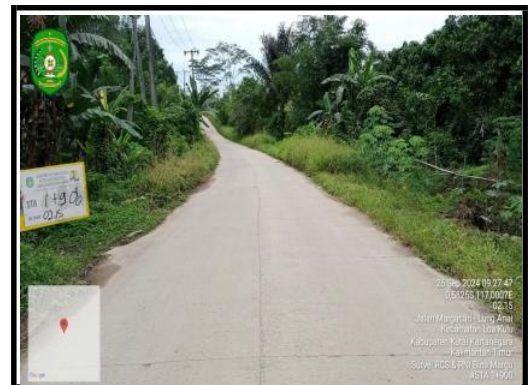
LOKASI : STA 1+900

KONDISI PERKERASAN : Baik  
LEBAR PERKERASAN : 6 M  
TIPE PERKERASAN : Beton

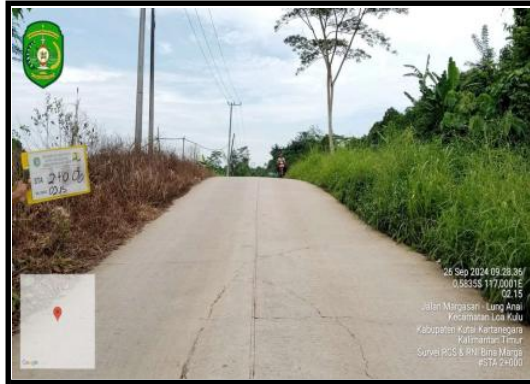
**LOKASI : STA 2+000**

KONDISI PERKERASAN : Baik  
LEBAR PERKERASAN : 6 M  
TIPE PERKERASAN : Beton

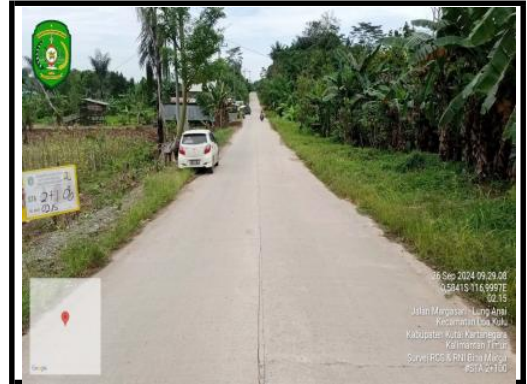
**LOKASI : STA 2+100**

KONDISI PERKERASAN : Baik  
LEBAR PERKERASAN : 6 M  
TIPE PERKERASAN : Beton

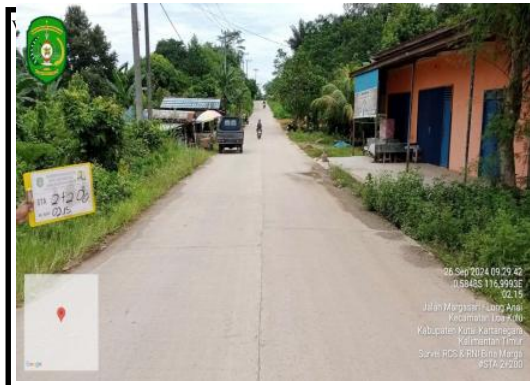
**LOKASI : STA 2+200**

KONDISI PERKERASAN : Baik  
LEBAR PERKERASAN : 6 M  
TIPE PERKERASAN : Beton

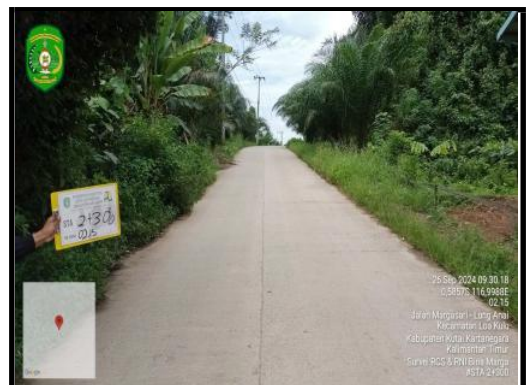
**LOKASI : STA 2+300**

KONDISI PERKERASAN : Baik  
LEBAR PERKERASAN : 6 M  
TIPE PERKERASAN : Beton

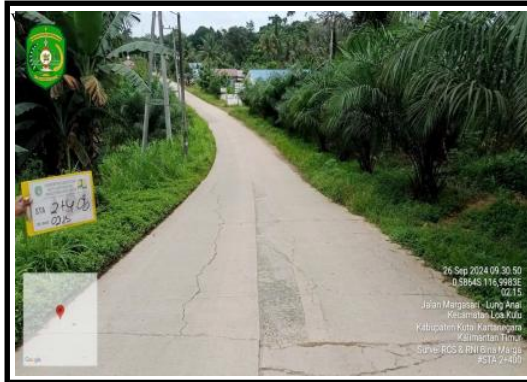
**LOKASI : STA 2+400**

KONDISI PERKERASAN : Baik  
LEBAR PERKERASAN : 6 M  
TIPE PERKERASAN : Beton

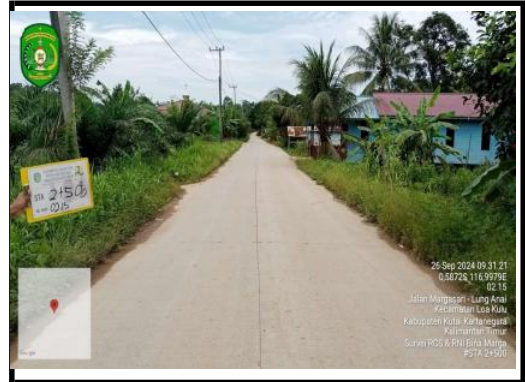
**LOKASI : STA 2+500**

KONDISI PERKERASAN : Baik  
LEBAR PERKERASAN : 6 M  
TIPE PERKERASAN : Beton

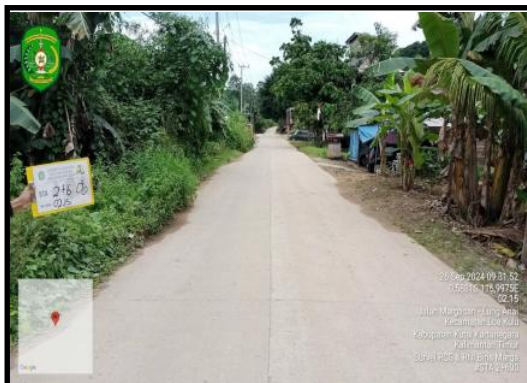
**LOKASI : STA 2+600**

KONDISI PERKERASAN : Baik  
LEBAR PERKERASAN : 6 M  
TIPE PERKERASAN : Beton

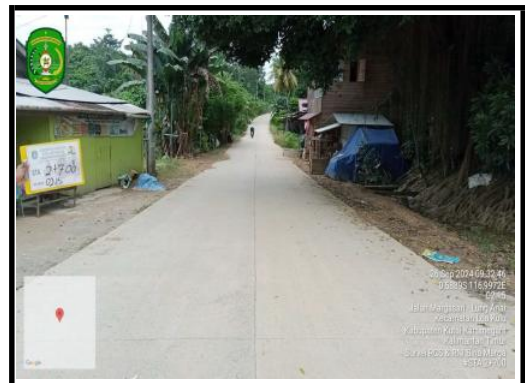
**LOKASI : STA 2+700**

KONDISI PERKERASAN : Baik  
LEBAR PERKERASAN : 6 M  
TIPE PERKERASAN : Beton

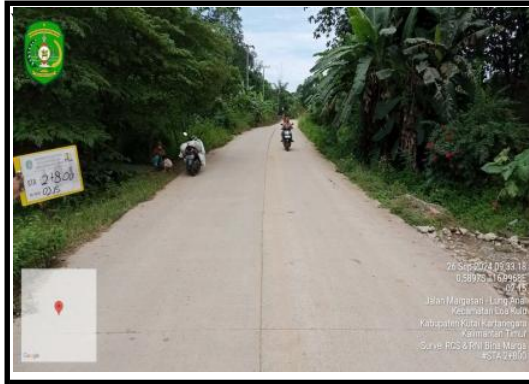
**LOKASI : STA 2+800**

**KONDISI PERKERASAN :** Baik  
**LEBAR PERKERASAN :** 6 M  
**TIPE PERKERASAN :** Beton

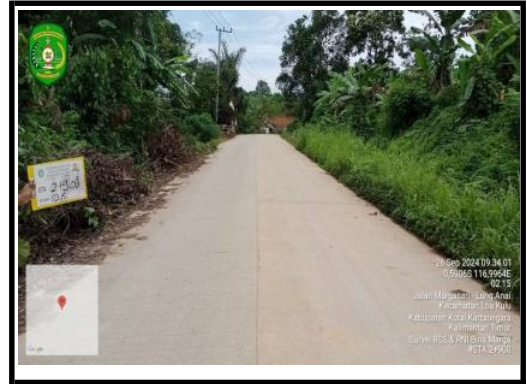
**LOKASI : STA 2+900**

**KONDISI PERKERASAN :** Baik  
**LEBAR PERKERASAN :** 6 M  
**TIPE PERKERASAN :** Beton

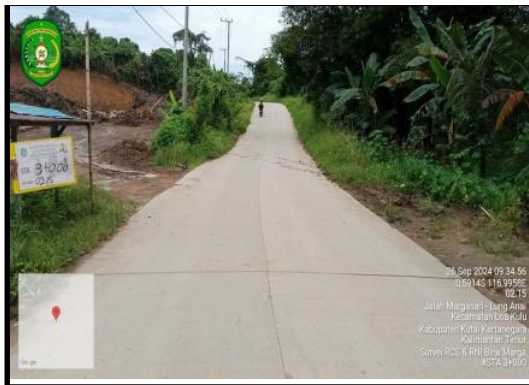
**LOKASI : STA 3+000**

**KONDISI PERKERASAN :** Baik  
**LEBAR PERKERASAN :** 6 M  
**TIPE PERKERASAN :** Beton

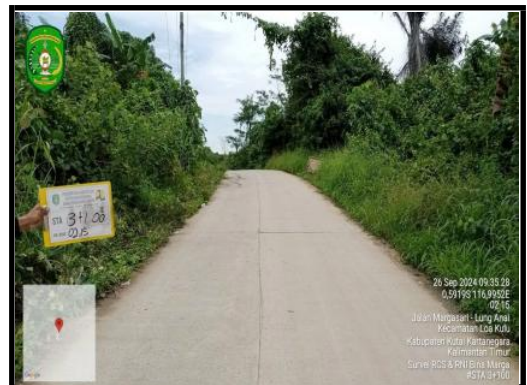
**LOKASI : STA 3+100**

**KONDISI PERKERASAN :** Baik  
**LEBAR PERKERASAN :** 6 M  
**TIPE PERKERASAN :** Beton

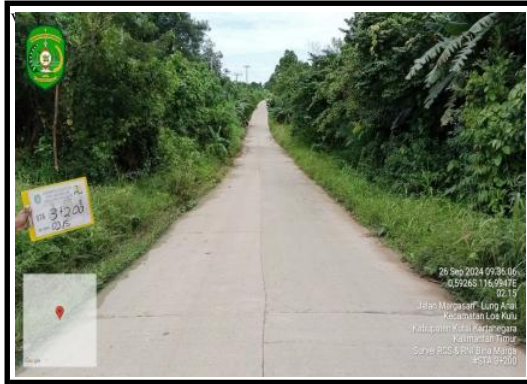
LOKASI : STA 3+200

KONDISI PERKERASAN : Baik  
LEBAR PERKERASAN : 6 M  
TIPE PERKERASAN : Beton

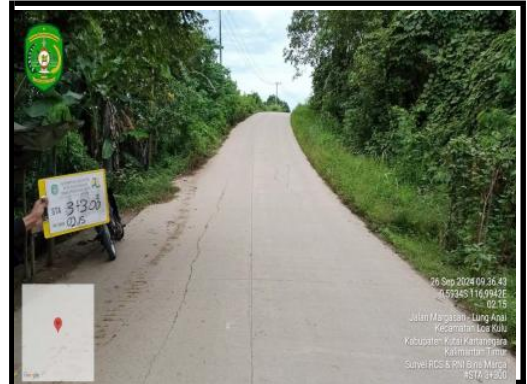
LOKASI : STA 3+300

KONDISI PERKERASAN : Baik  
LEBAR PERKERASAN : 6 M  
TIPE PERKERASAN : Beton

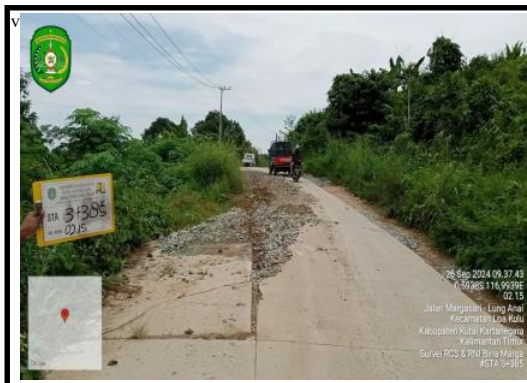
LOKASI : STA 3+385

KONDISI PERKERASAN : Rusak Berat  
LEBAR PERKERASAN : 6 M  
TIPE PERKERASAN : Beton

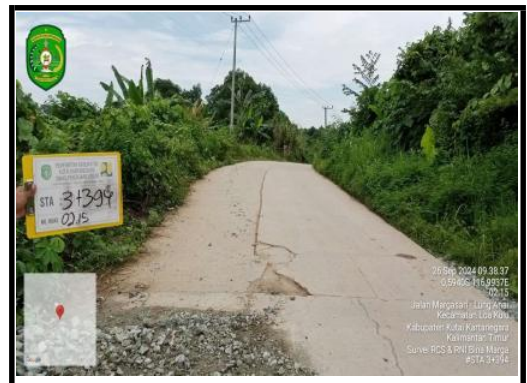
LOKASI : STA 3+394

KONDISI PERKERASAN : Baik  
LEBAR PERKERASAN : 6 M  
TIPE PERKERASAN : Beton

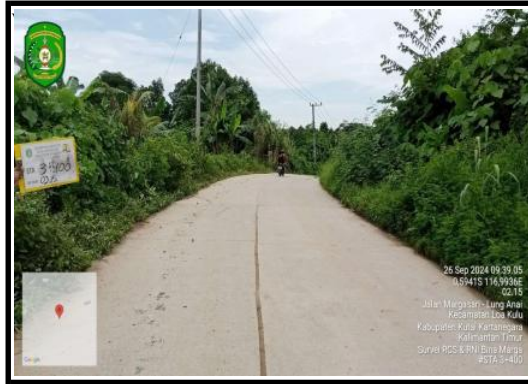
LOKASI : STA 3+400

KONDISI PERKERASAN : Baik  
LEBAR PERKERASAN : 6 M  
TIPE PERKERASAN : Beton

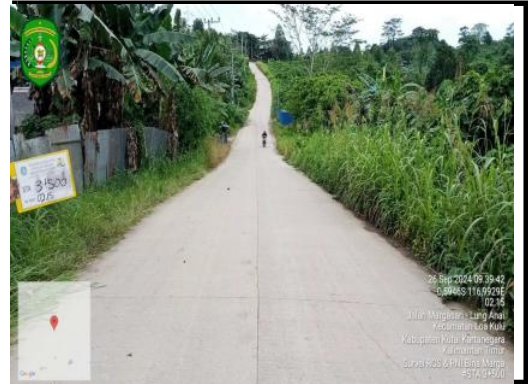
LOKASI : STA 3+500

KONDISI PERKERASAN : Baik  
LEBAR PERKERASAN : 6 M  
TIPE PERKERASAN : Beton

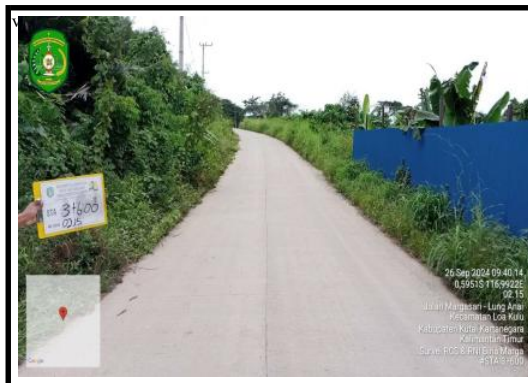
LOKASI : STA 3+600

KONDISI PERKERASAN : Baik  
LEBAR PERKERASAN : 6 M  
TIPE PERKERASAN : Beton

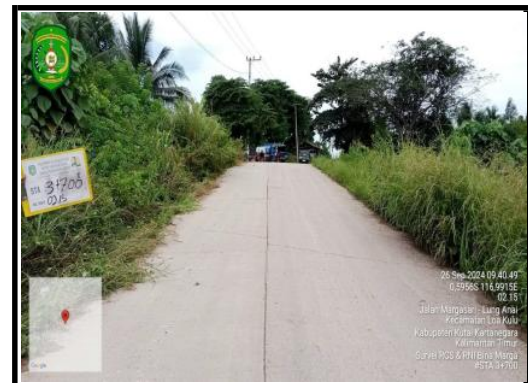
LOKASI : STA 3+700

KONDISI PERKERASAN : Baik  
LEBAR PERKERASAN : 6 M  
TIPE PERKERASAN : Beton

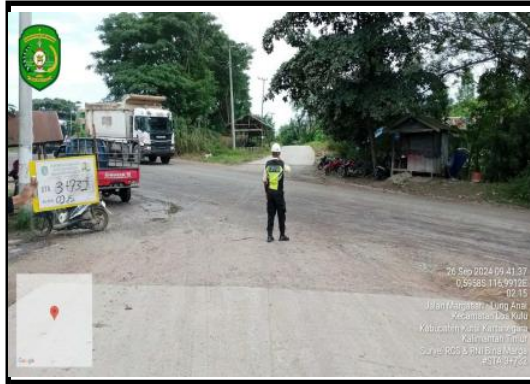
LOKASI : STA 3+732

KONDISI PERKERASAN : Baik  
LEBAR PERKERASAN : 6 M  
TIPE PERKERASAN : Beton

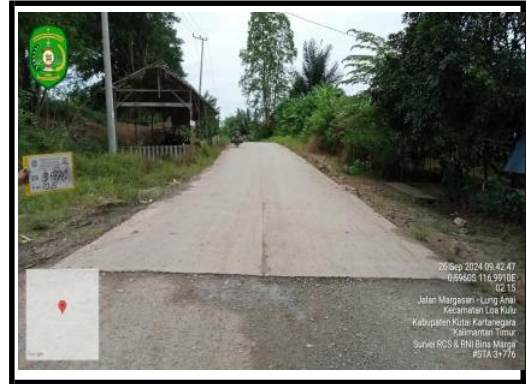
LOKASI : STA 3+776

KONDISI PERKERASAN : Baik  
LEBAR PERKERASAN : 6 M  
TIPE PERKERASAN : Beton

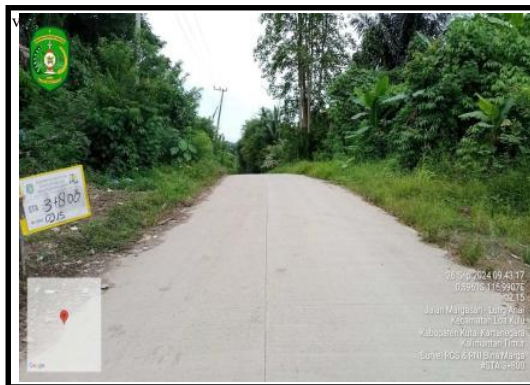
LOKASI : STA 3+800

KONDISI PERKERASAN : Baik  
LEBAR PERKERASAN : 6 M  
TIPE PERKERASAN : Beton

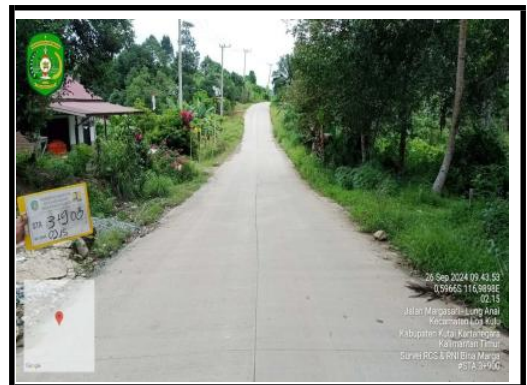
LOKASI : STA 3+900

KONDISI PERKERASAN : Baik  
LEBAR PERKERASAN : 6 M  
TIPE PERKERASAN : Beton

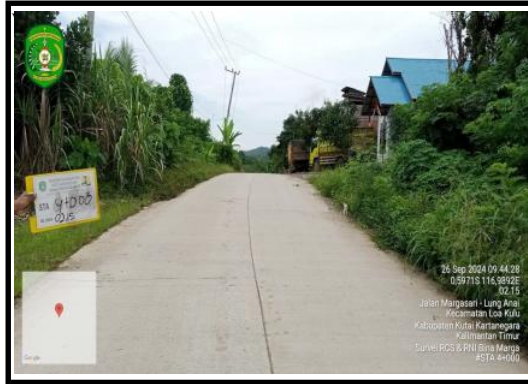
LOKASI : STA 4+000

KONDISI PERKERASAN : Baik  
LEBAR PERKERASAN : 6 M  
TIPE PERKERASAN : Beton

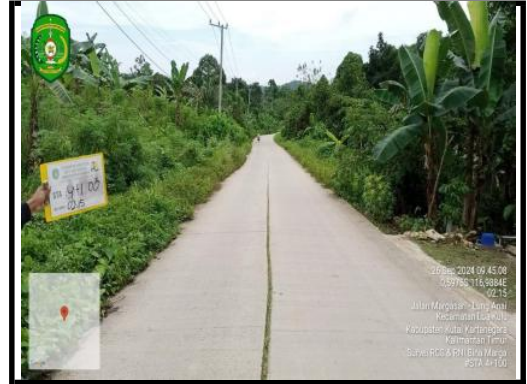
LOKASI : STA 4+100

KONDISI PERKERASAN : Baik  
LEBAR PERKERASAN : 6 M  
TIPE PERKERASAN : Beton

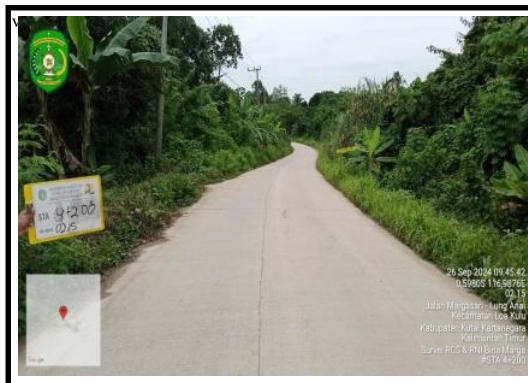
LOKASI : STA 4+200

KONDISI PERKERASAN : Baik  
LEBAR PERKERASAN : 6 M  
TIPE PERKERASAN : Beton

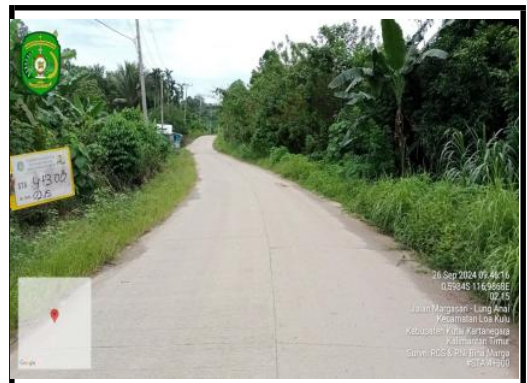
LOKASI : STA 4+300

KONDISI PERKERASAN : Baik  
LEBAR PERKERASAN : 6 M  
TIPE PERKERASAN : Beton

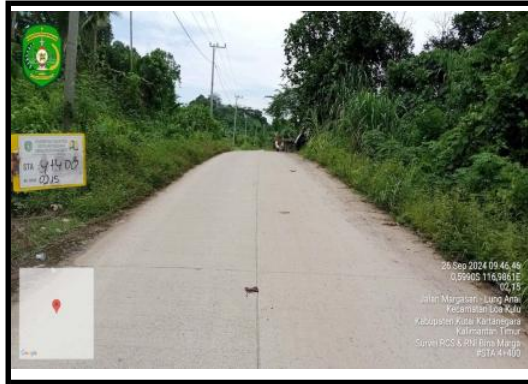
**LOKASI : STA 4+400**

KONDISI PERKERASAN : Baik  
LEBAR PERKERASAN : 6 M  
TIPE PERKERASAN : Beton

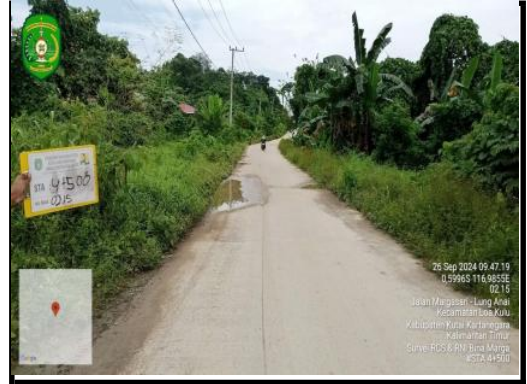
**LOKASI : STA 4+500**

KONDISI PERKERASAN : Sedang  
LEBAR PERKERASAN : 6 M  
TIPE PERKERASAN : Beton

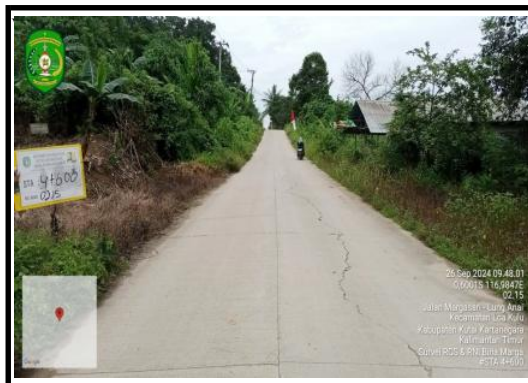
**LOKASI : STA 4+600**

KONDISI PERKERASAN : Baik  
LEBAR PERKERASAN : 6 M  
TIPE PERKERASAN : Beton

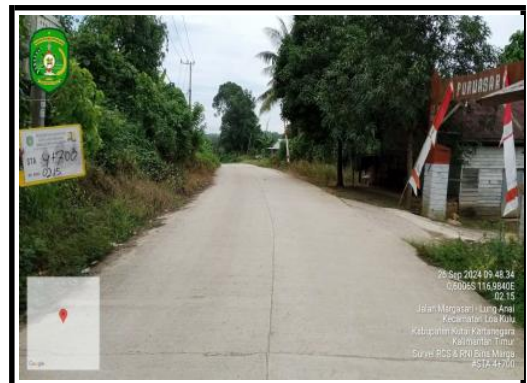
**LOKASI : STA 4+700**

KONDISI PERKERASAN : Baik  
LEBAR PERKERASAN : 6 M  
TIPE PERKERASAN : Beton

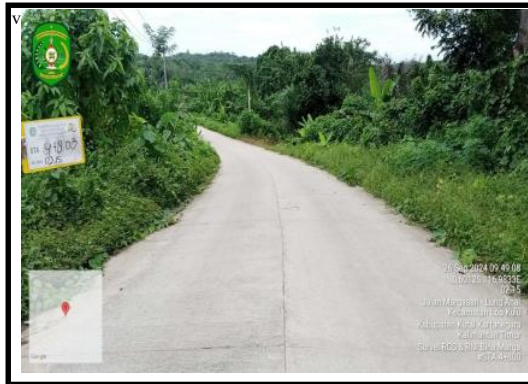
LOKASI : STA 4+800

KONDISI PERKERASAN : Baik  
LEBAR PERKERASAN : 6 M  
TIPE PERKERASAN : Beton

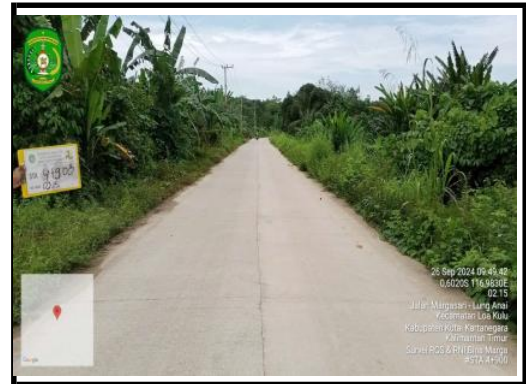
LOKASI : STA 4+900

KONDISI PERKERASAN : Baik  
LEBAR PERKERASAN : 6 M  
TIPE PERKERASAN : Beton

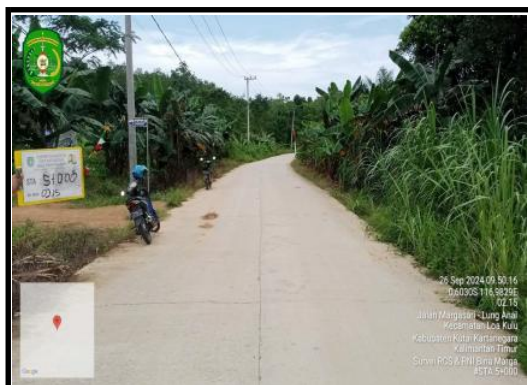
LOKASI : STA 5+000

KONDISI PERKERASAN : Baik  
LEBAR PERKERASAN : 6 M  
TIPE PERKERASAN : Beton

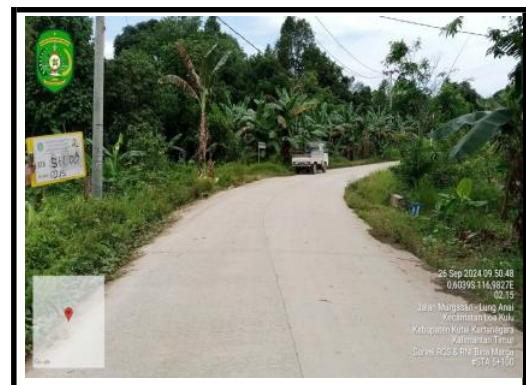
LOKASI : STA 5+100

KONDISI PERKERASAN : Baik  
LEBAR PERKERASAN : 6 M  
TIPE PERKERASAN : Beton

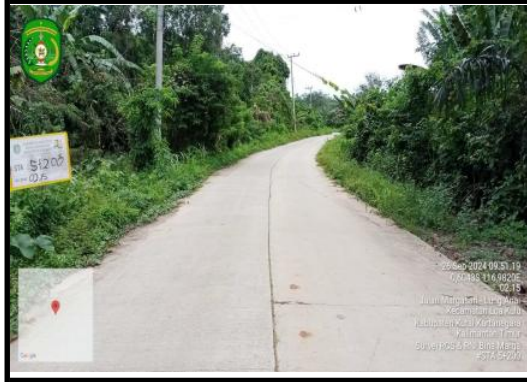
LOKASI : STA 5+200

KONDISI PERKERASAN : Baik  
LEBAR PERKERASAN : 6 M  
TIPE PERKERASAN : Beton

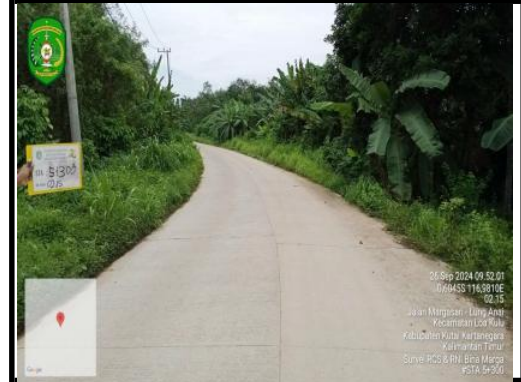
LOKASI : STA 5+300

KONDISI PERKERASAN : Baik  
LEBAR PERKERASAN : 6 M  
TIPE PERKERASAN : Beton

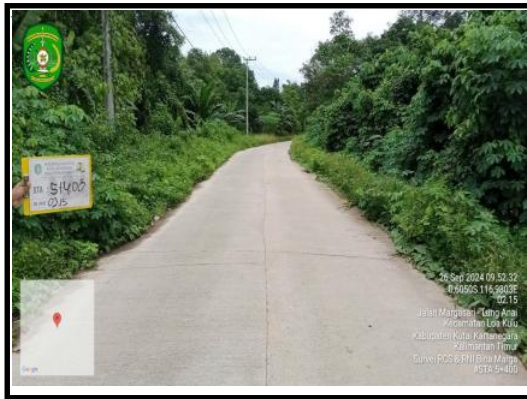
LOKASI : STA 5+400

KONDISI PERKERASAN : Baik  
LEBAR PERKERASAN : 6 M  
TIPE PERKERASAN : Beton

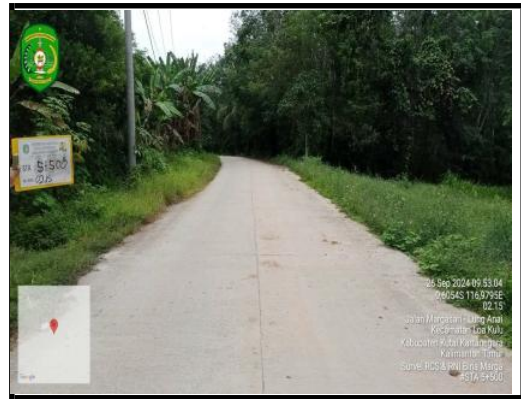
LOKASI : STA 5+500

KONDISI PERKERASAN : Baik  
LEBAR PERKERASAN : 6 M  
TIPE PERKERASAN : Beton

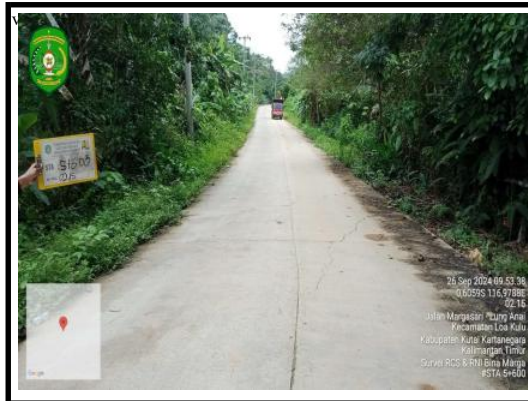
LOKASI : STA 5+600

KONDISI PERKERASAN : Baik  
LEBAR PERKERASAN : 6 M  
TIPE PERKERASAN : Beton

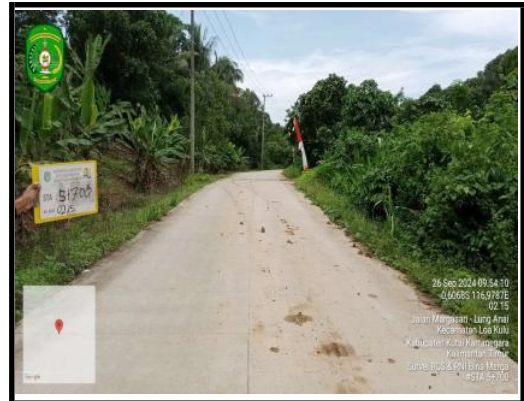
LOKASI : STA 5+700

KONDISI PERKERASAN : Baik  
LEBAR PERKERASAN : 6 M  
TIPE PERKERASAN : Beton

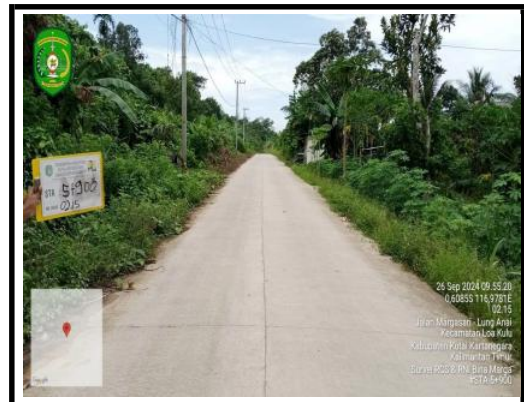
LOKASI : STA 5+900

KONDISI PERKERASAN : Baik  
LEBAR PERKERASAN : 6 M  
TIPE PERKERASAN : Beton

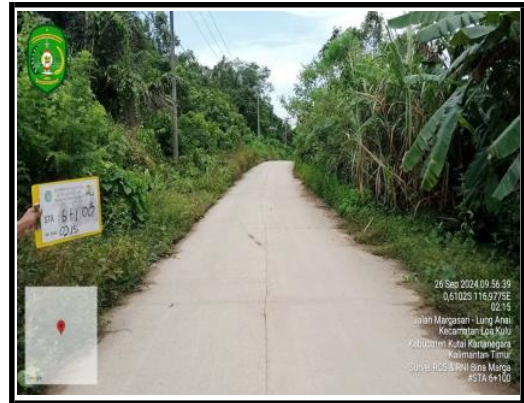
LOKASI : STA 6+100

KONDISI PERKERASAN : Baik  
LEBAR PERKERASAN : 6 M  
TIPE PERKERASAN : Beton

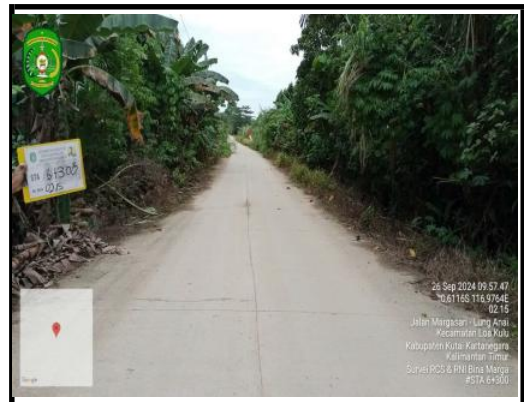
LOKASI : STA 6+300

KONDISI PERKERASAN : Baik  
LEBAR PERKERASAN : 6 M  
TIPE PERKERASAN : Beton

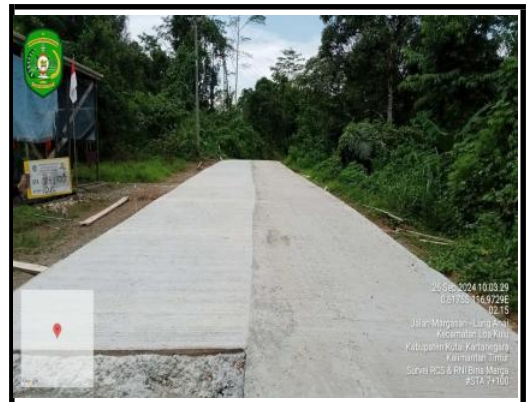
LOKASI : STA 7+100

KONDISI PERKERASAN : Baik  
LEBAR PERKERASAN : 6 M  
TIPE PERKERASAN : Beton

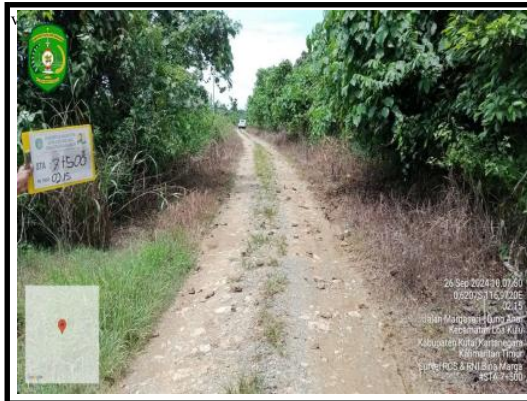
LOKASI : STA 7+500

KONDISI PERKERASAN : Rusak Berat  
LEBAR PERKERASAN : 4 M  
TIPE PERKERASAN : Kerikil

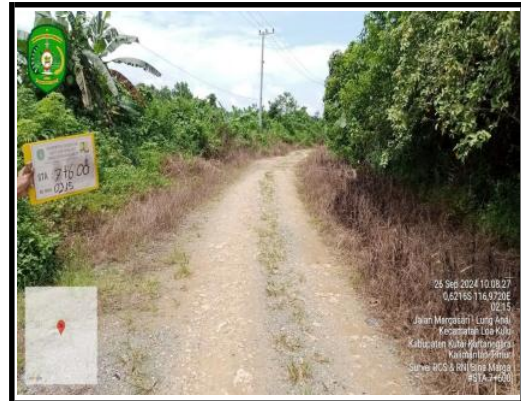
LOKASI : STA 7+600

KONDISI PERKERASAN : Rusak Berat  
LEBAR PERKERASAN : 4 M  
TIPE PERKERASAN : Kerikil

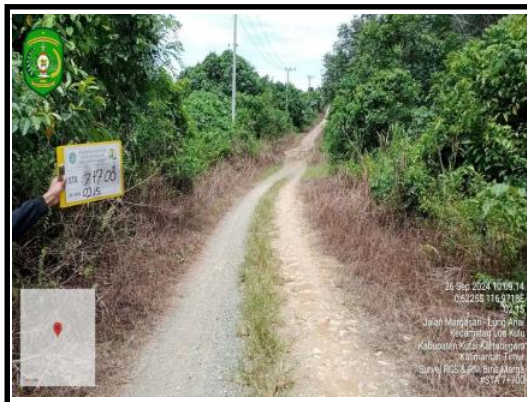
LOKASI : STA 7+700

KONDISI PERKERASAN : Rusak Berat  
LEBAR PERKERASAN : 4 M  
TIPE PERKERASAN : Kerikil

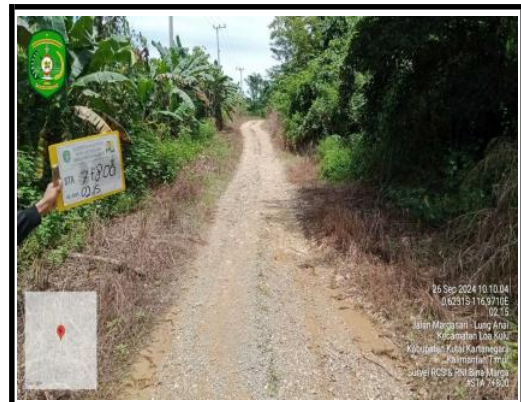
LOKASI : STA 7+800

KONDISI PERKERASAN : Rusak Berat  
LEBAR PERKERASAN : 4 M  
TIPE PERKERASAN : Kerikil

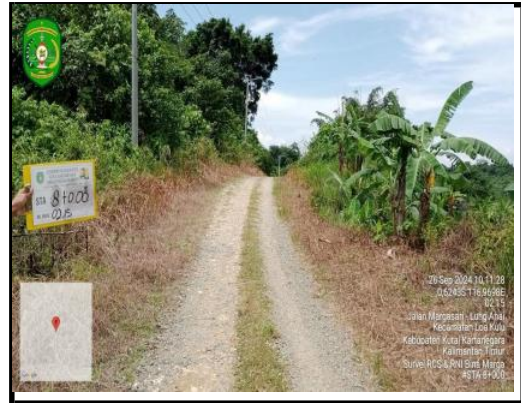
LOKASI : STA 8+000

KONDISI PERKERASAN : Rusak Berat  
LEBAR PERKERASAN : 4 M  
TIPE PERKERASAN : Kerikil

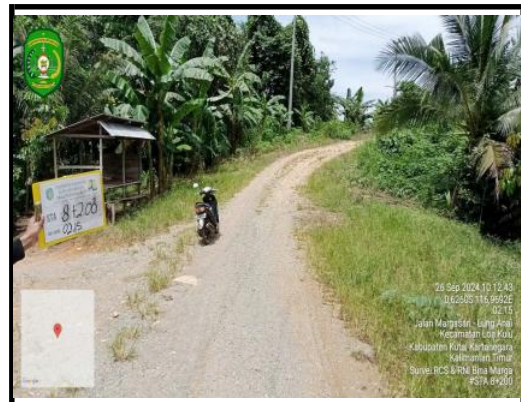
LOKASI : STA 8+200

KONDISI PERKERASAN : Rusak Berat  
LEBAR PERKERASAN : 4 M  
TIPE PERKERASAN : Kerikil

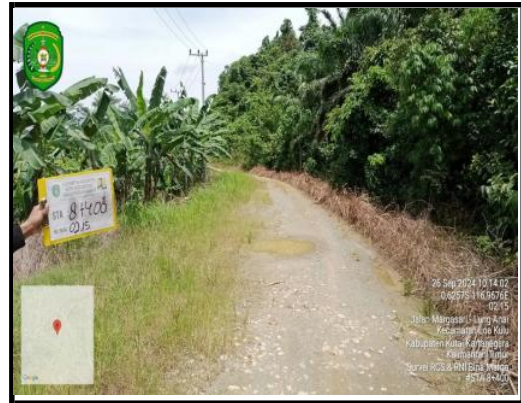
**LOKASI : STA 8+400**

**KONDISI PERKERASAN :** Rusak Berat  
**LEBAR PERKERASAN :** 4 M  
**TIPE PERKERASAN :** Kerikil

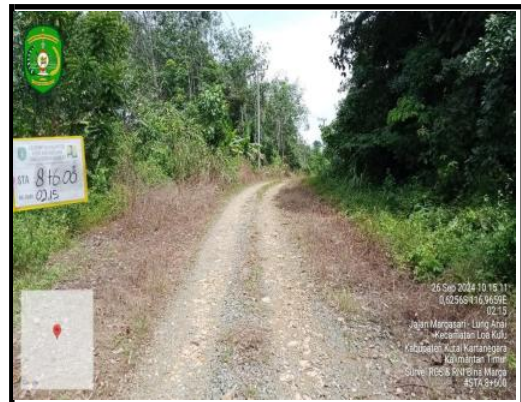
**LOKASI : STA 8+600**

**KONDISI PERKERASAN :** Rusak Berat  
**LEBAR PERKERASAN :** 4 M  
**TIPE PERKERASAN :** Kerikil

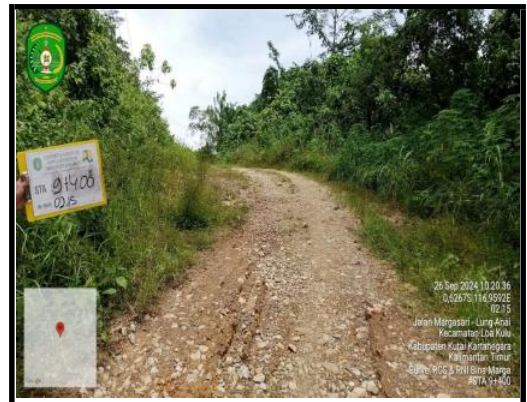
LOKASI : STA 9+400

KONDISI PERKERASAN : Rusak Berat  
LEBAR PERKERASAN : 4 M  
TIPE PERKERASAN : Kerikil

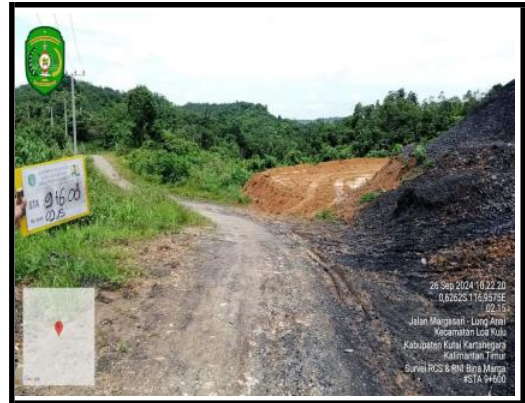
LOKASI : STA 9+600

KONDISI PERKERASAN : Rusak Berat  
LEBAR PERKERASAN : 4 M  
TIPE PERKERASAN : Kerikil

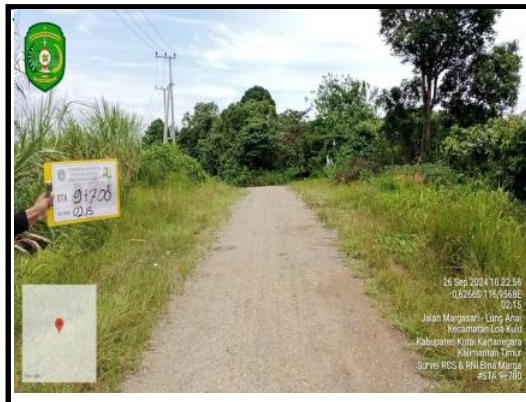
LOKASI : STA 9+700

KONDISI PERKERASAN : Rusak Berat  
LEBAR PERKERASAN : 4 M  
TIPE PERKERASAN : Kerikil

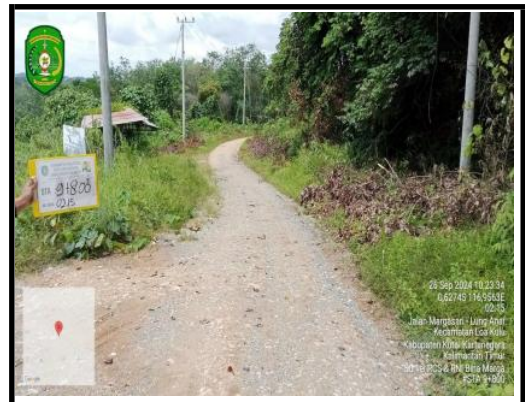
LOKASI : STA 9+800

KONDISI PERKERASAN : Rusak Berat  
LEBAR PERKERASAN : 4 M  
TIPE PERKERASAN : Kerikil

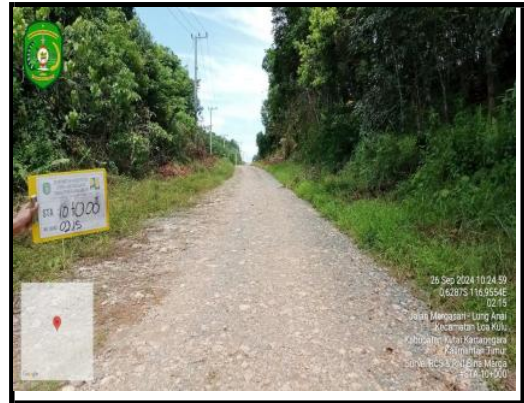
**LOKASI : STA 10+000**

KONDISI PERKERASAN : Rusak Berat  
LEBAR PERKERASAN : 4 M  
TIPE PERKERASAN : Kerikil

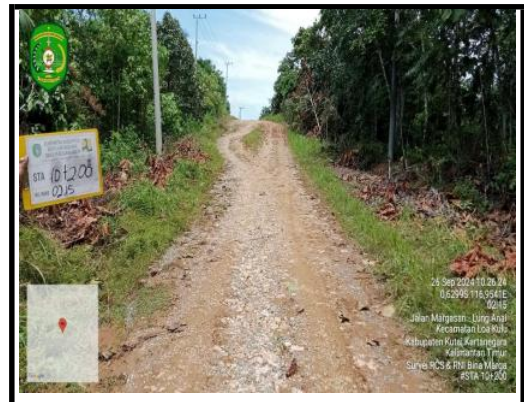
**LOKASI : STA 10+200**

KONDISI PERKERASAN : Rusak Berat  
LEBAR PERKERASAN : 4 M  
TIPE PERKERASAN : Kerikil

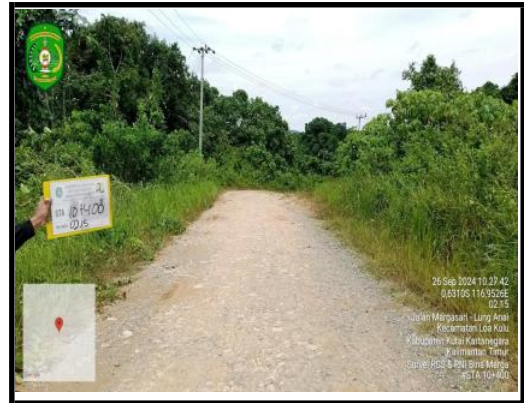
**LOKASI : STA 10+400**

**KONDISI PERKERASAN :** Rusak Berat  
**LEBAR PERKERASAN :** 4 M  
**TIPE PERKERASAN :** Kerikil

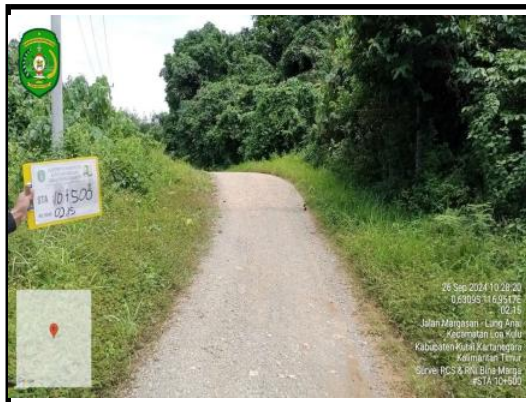
**LOKASI : STA 10+500**

**KONDISI PERKERASAN :** Rusak Berat  
**LEBAR PERKERASAN :** 4 M  
**TIPE PERKERASAN :** Kerikil

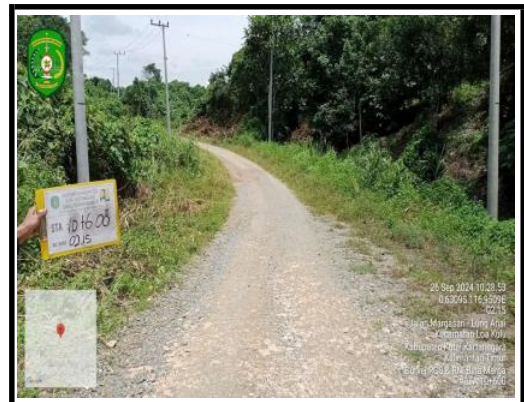
**LOKASI : STA 10+600**

**KONDISI PERKERASAN :** Rusak Berat  
**LEBAR PERKERASAN :** 4 M  
**TIPE PERKERASAN :** Kerikil

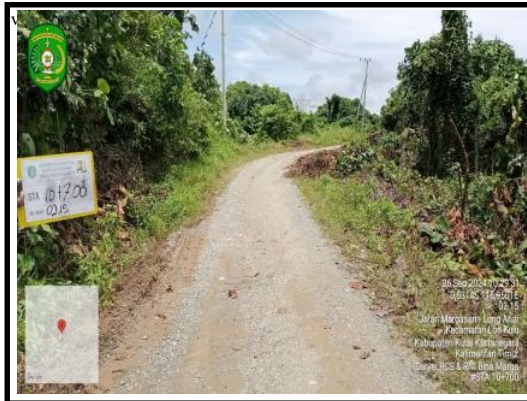
LOKASI : STA 10+700

KONDISI PERKERASAN : Rusak Berat  
LEBAR PERKERASAN : 4 M  
TIPE PERKERASAN : Kerikil

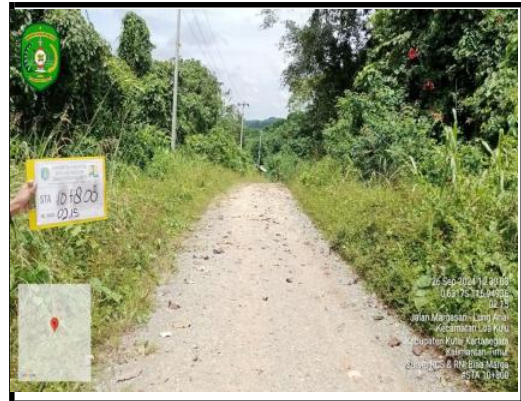
LOKASI : STA 10+800

KONDISI PERKERASAN : Rusak Berat  
LEBAR PERKERASAN : 4 M  
TIPE PERKERASAN : Kerikil

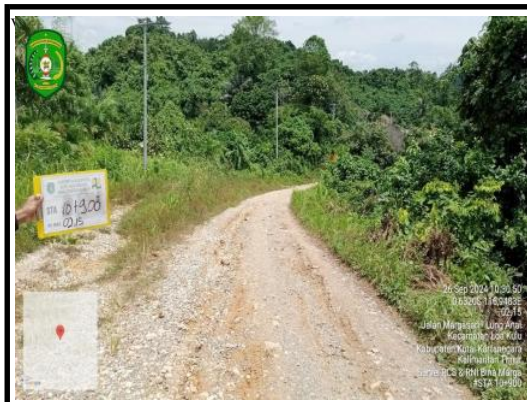
LOKASI : STA 10+900

KONDISI PERKERASAN : Rusak Berat  
LEBAR PERKERASAN : 4 M  
TIPE PERKERASAN : Kerikil

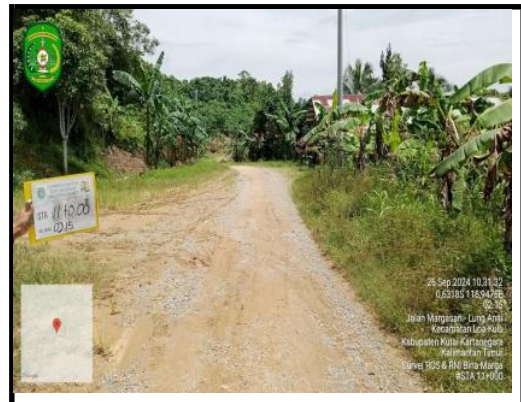
LOKASI : STA 11+000

KONDISI PERKERASAN : Rusak Berat  
LEBAR PERKERASAN : 4 M  
TIPE PERKERASAN : Kerikil

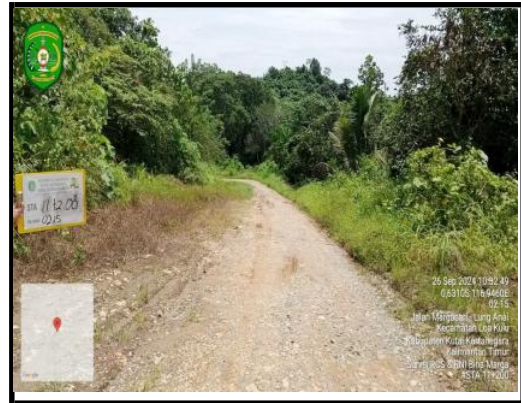
LOKASI : STA 11+200

KONDISI PERKERASAN : Rusak Berat  
LEBAR PERKERASAN : 4 M  
TIPE PERKERASAN : Kerikil

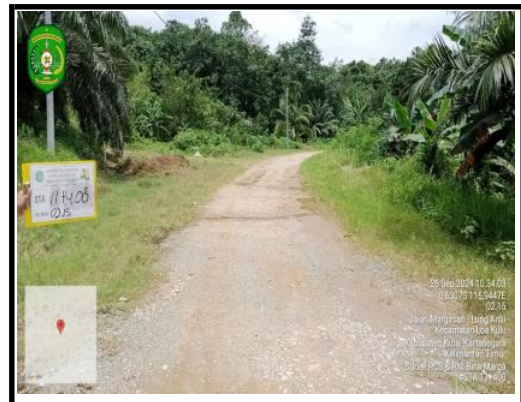
LOKASI : STA 11+400

KONDISI PERKERASAN : Rusak Berat  
LEBAR PERKERASAN : 4 M  
TIPE PERKERASAN : Kerikil

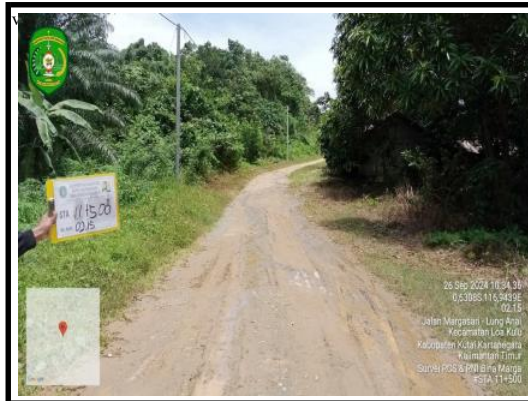
LOKASI : STA 11+500

KONDISI PERKERASAN : Rusak Berat  
LEBAR PERKERASAN : 4 M  
TIPE PERKERASAN : Kerikil

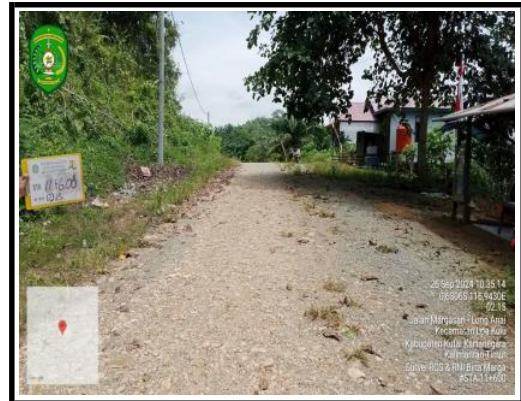
LOKASI : STA 11+600

KONDISI PERKERASAN : Rusak Berat  
LEBAR PERKERASAN : 4 M  
TIPE PERKERASAN : Kerikil

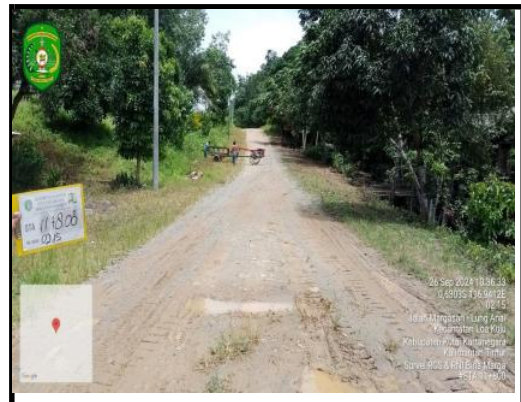
LOKASI : STA 11+800

KONDISI PERKERASAN : Rusak Berat  
LEBAR PERKERASAN : 4 M  
TIPE PERKERASAN : Kerikil

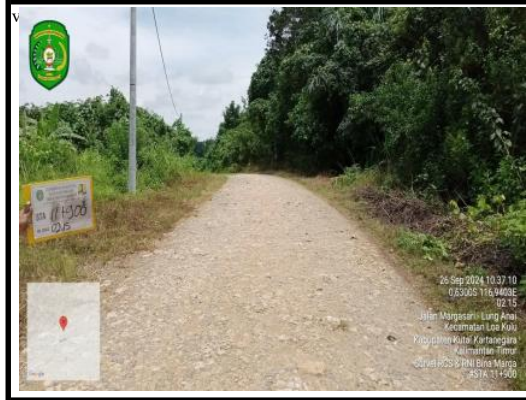
LOKASI : STA 11+900

KONDISI PERKERASAN : Rusak Berat  
LEBAR PERKERASAN : 4 M  
TIPE PERKERASAN : Kerikil

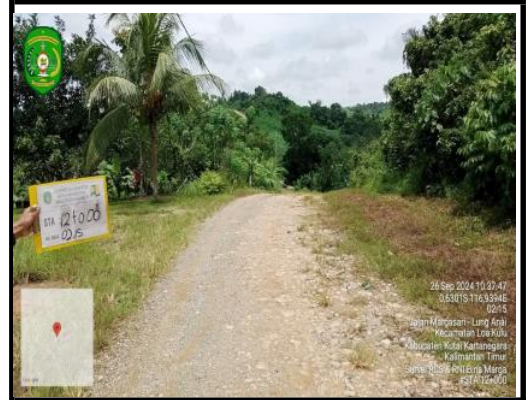
LOKASI : STA 12+000

KONDISI PERKERASAN : Rusak Berat  
LEBAR PERKERASAN : 4 M  
TIPE PERKERASAN : Kerikil

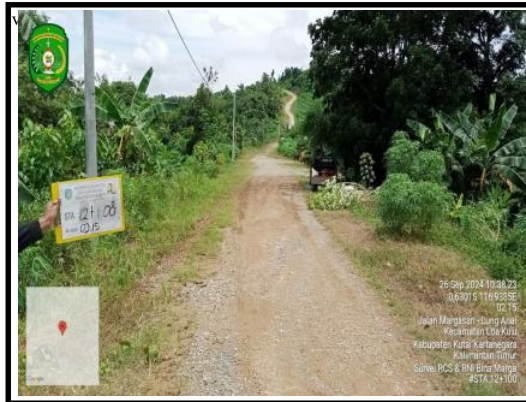
LOKASI : STA 12+100

KONDISI PERKERASAN : Rusak Berat  
LEBAR PERKERASAN : 4 M  
TIPE PERKERASAN : Kerikil

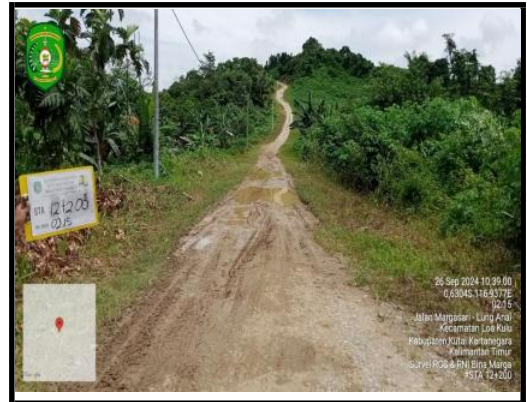
LOKASI : STA 12+200

KONDISI PERKERASAN : Rusak Berat  
LEBAR PERKERASAN : 4 M  
TIPE PERKERASAN : Kerikil

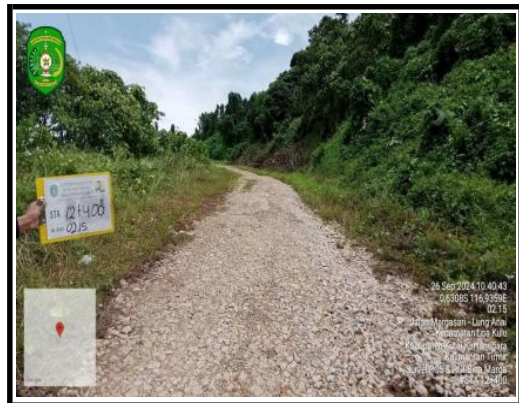
LOKASI : STA 12+400

KONDISI PERKERASAN : Rusak Berat  
LEBAR PERKERASAN : 4 M  
TIPE PERKERASAN : Kerikil

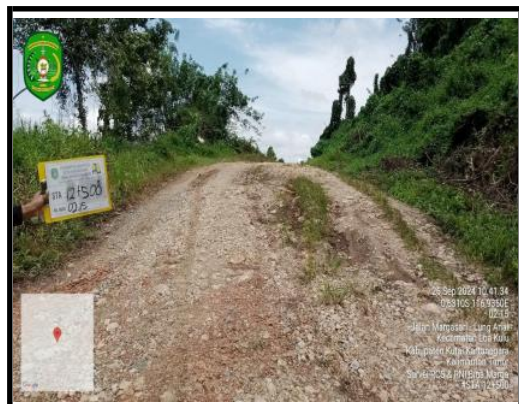
LOKASI : STA 12+600

KONDISI PERKERASAN : Rusak Berat  
LEBAR PERKERASAN : 4 M  
TIPE PERKERASAN : Kerikil
