**DINAS PEKERJAAN UMUM  
KABUPATEN KUTAI KARTANEGARA**

**FOTO SURVEY KONDISI JALAN KABUPATEN TAHUN 2024**

**RUAS JALAN : Jl. Margasari - Lung Anai**

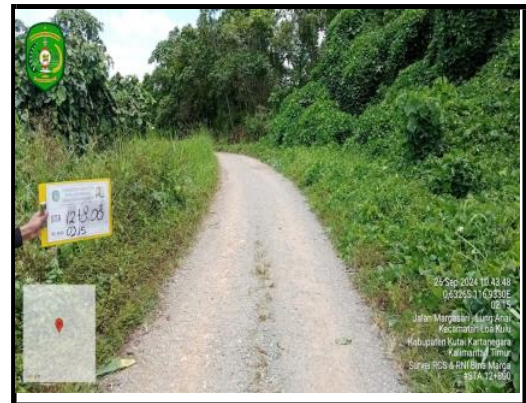
LOKASI : STA 12+800

KONDISI PERKERASAN : Rusak Berat  
LEBAR PERKERASAN : 4 M  
TIPE PERKERASAN : Kerikil

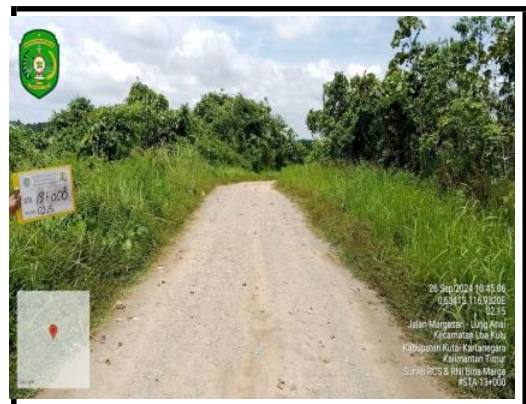
LOKASI : STA 13+000

KONDISI PERKERASAN : Rusak Berat  
LEBAR PERKERASAN : 4 M  
TIPE PERKERASAN : Kerikil

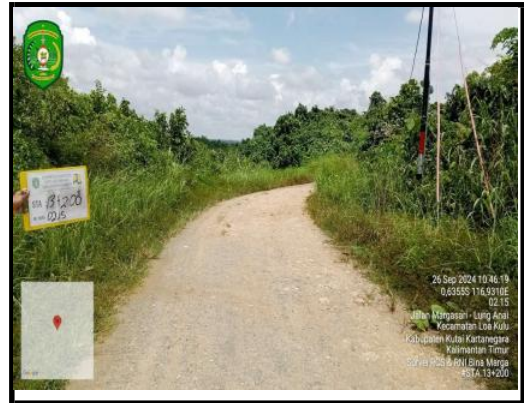
LOKASI : STA 13+200

KONDISI PERKERASAN : Rusak Berat  
LEBAR PERKERASAN : 4 M  
TIPE PERKERASAN : Kerikil

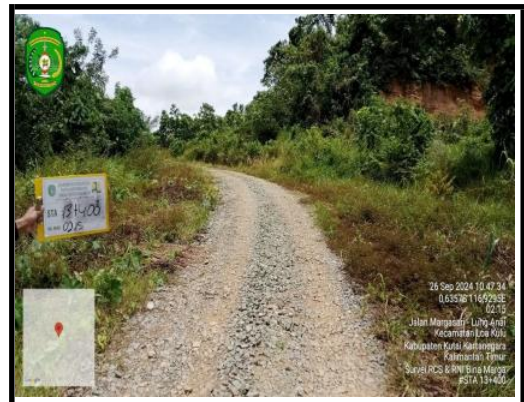
LOKASI : STA 13+400

KONDISI PERKERASAN : Rusak Berat  
LEBAR PERKERASAN : 4 M  
TIPE PERKERASAN : Kerikil

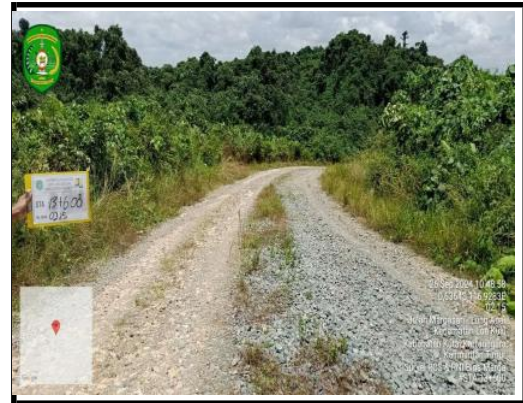
LOKASI : STA 13+600

KONDISI PERKERASAN : Rusak Berat  
LEBAR PERKERASAN : 4 M  
TIPE PERKERASAN : Kerikil

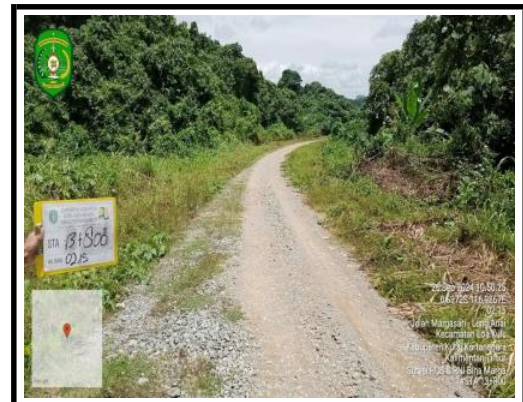
LOKASI : STA 13+800

KONDISI PERKERASAN : Rusak Berat  
LEBAR PERKERASAN : 4 M  
TIPE PERKERASAN : Kerikil

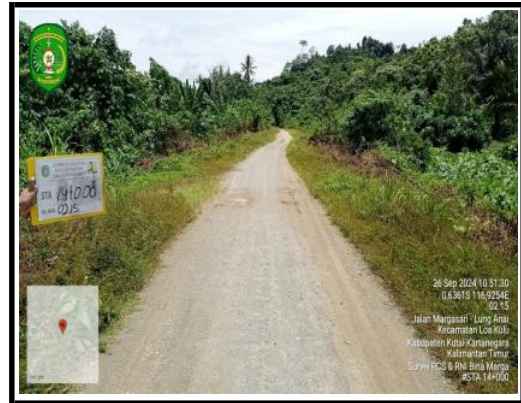
LOKASI : STA 14+000

KONDISI PERKERASAN : Rusak Berat  
LEBAR PERKERASAN : 4 M  
TIPE PERKERASAN : Kerikil

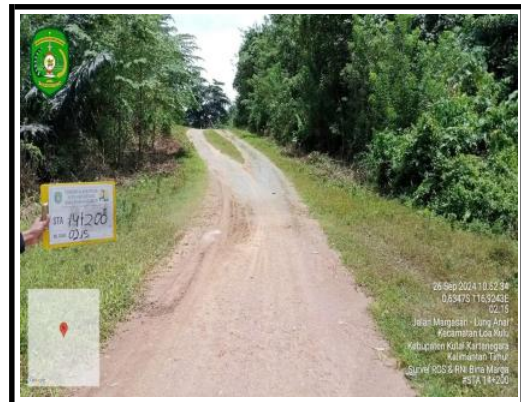
LOKASI : STA 14+200

KONDISI PERKERASAN : Rusak Berat  
LEBAR PERKERASAN : 4 M  
TIPE PERKERASAN : Kerikil

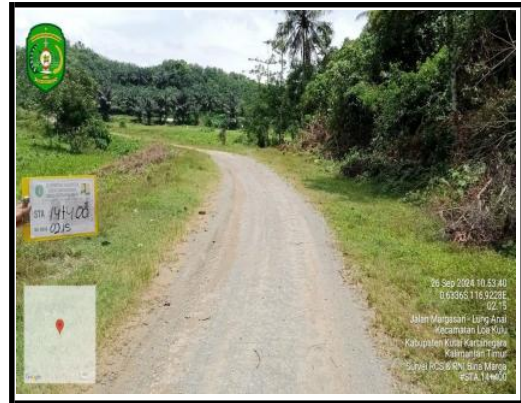
**LOKASI : STA 14+400**

KONDISI PERKERASAN : Rusak Berat  
LEBAR PERKERASAN : 4 M  
TIPE PERKERASAN : Kerikil

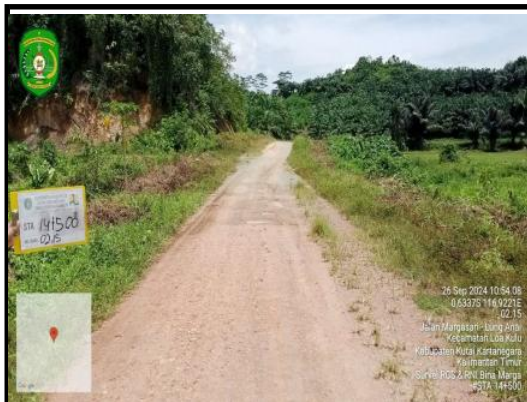
**LOKASI : STA 14+500**

KONDISI PERKERASAN : Rusak Berat  
LEBAR PERKERASAN : 4 M  
TIPE PERKERASAN : Kerikil

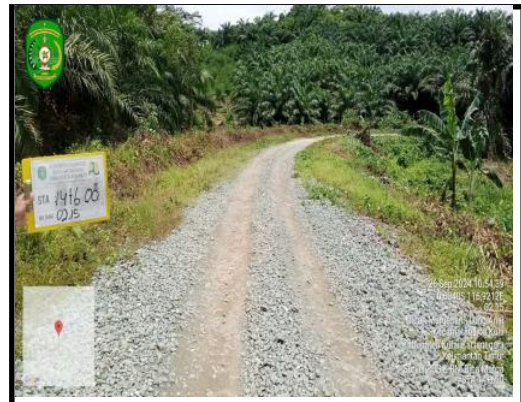
**LOKASI : STA 14+600**

KONDISI PERKERASAN : Rusak Berat  
LEBAR PERKERASAN : 4 M  
TIPE PERKERASAN : Kerikil

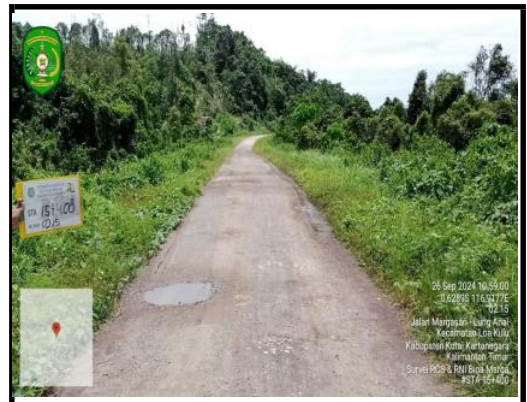
**LOKASI : STA 15+400**

KONDISI PERKERASAN : Rusak Berat  
LEBAR PERKERASAN : 4 M  
TIPE PERKERASAN : Kerikil

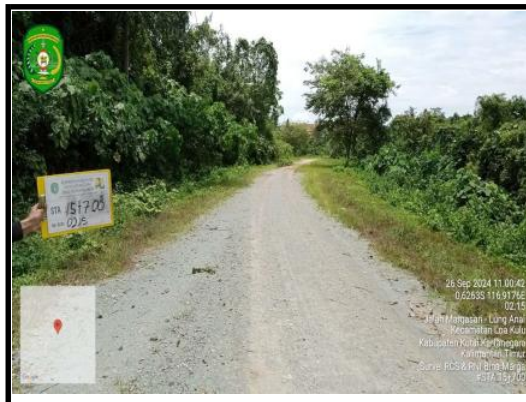
LOKASI : STA 15+700

KONDISI PERKERASAN : Rusak Berat  
LEBAR PERKERASAN : 4 M  
TIPE PERKERASAN : Kerikil

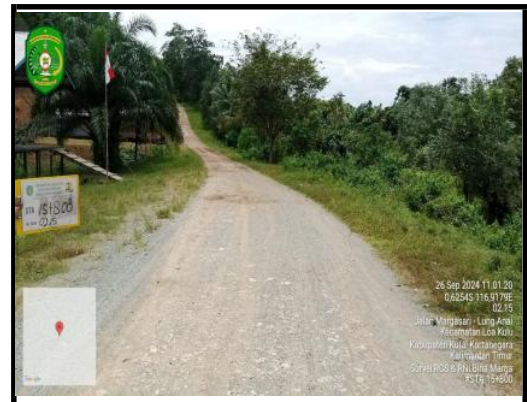
LOKASI : STA 15+800

KONDISI PERKERASAN : Rusak Berat  
LEBAR PERKERASAN : 4 M  
TIPE PERKERASAN : Kerikil

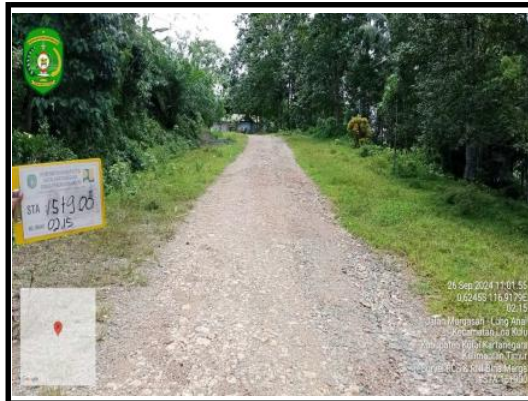
LOKASI : STA 15+900

KONDISI PERKERASAN : Rusak Berat  
LEBAR PERKERASAN : 4 M  
TIPE PERKERASAN : Kerikil

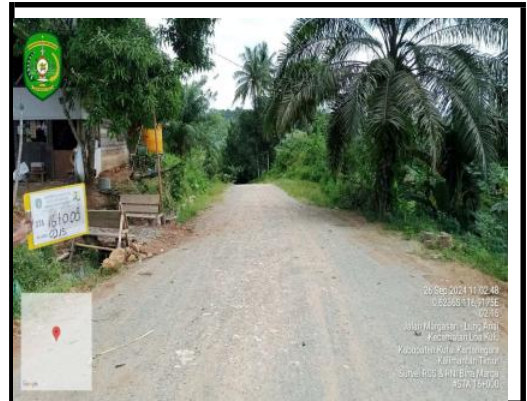
LOKASI : STA 16+000

KONDISI PERKERASAN : Rusak Berat  
LEBAR PERKERASAN : 4 M  
TIPE PERKERASAN : Kerikil

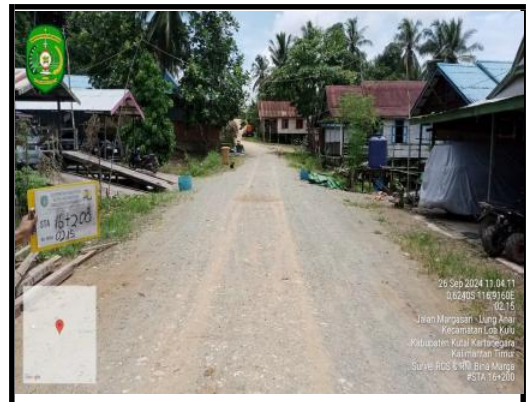
LOKASI : STA 16+200

KONDISI PERKERASAN : Rusak Berat  
LEBAR PERKERASAN : 4 M  
TIPE PERKERASAN : Kerikil

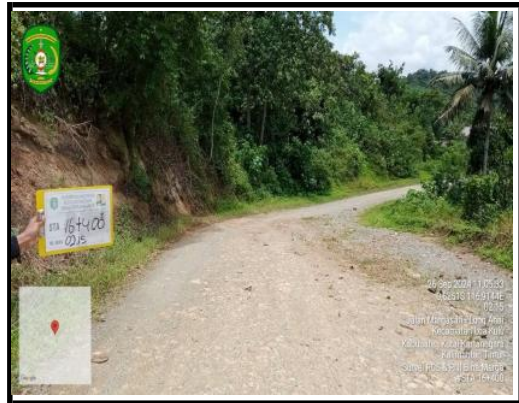
LOKASI : STA 16+400

KONDISI PERKERASAN : Rusak Berat  
LEBAR PERKERASAN : 4 M  
TIPE PERKERASAN : Kerikil

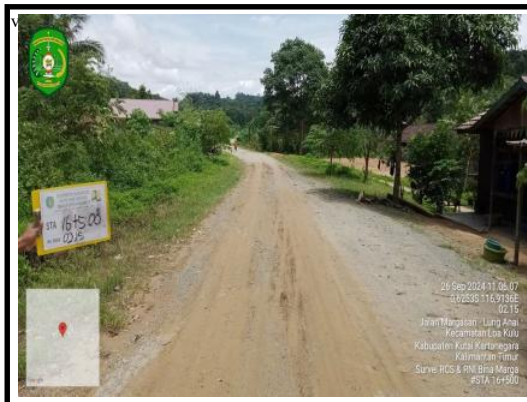
LOKASI : STA 16+500

KONDISI PERKERASAN : Rusak Berat  
LEBAR PERKERASAN : 4 M  
TIPE PERKERASAN : Kerikil

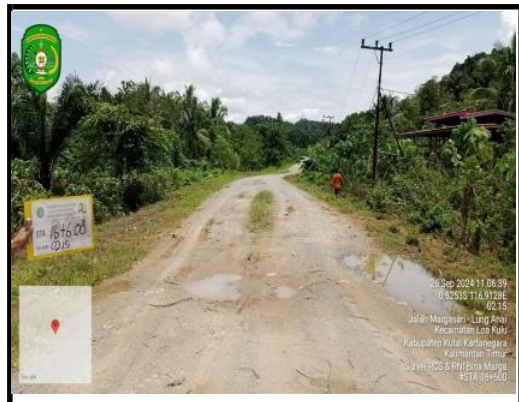
LOKASI : STA 16+600

KONDISI PERKERASAN : Rusak Berat  
LEBAR PERKERASAN : 4 M  
TIPE PERKERASAN : Kerikil

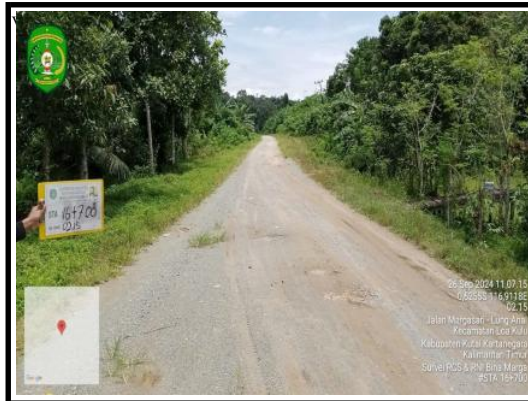
LOKASI : STA 16+700

KONDISI PERKERASAN : Rusak Berat  
LEBAR PERKERASAN : 4 M  
TIPE PERKERASAN : Kerikil

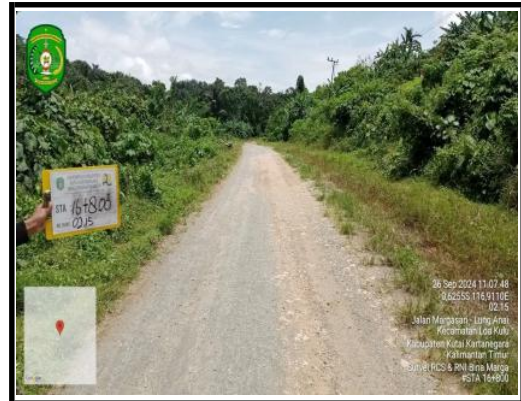
LOKASI : STA 16+800

KONDISI PERKERASAN : Rusak Berat  
LEBAR PERKERASAN : 4 M  
TIPE PERKERASAN : Kerikil

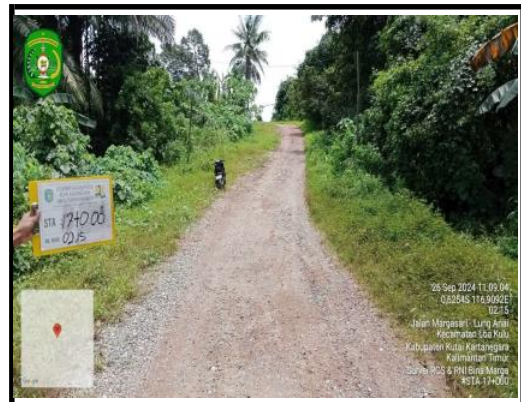
LOKASI : STA 17+000

KONDISI PERKERASAN : Rusak Berat  
LEBAR PERKERASAN : 4 M  
TIPE PERKERASAN : Kerikil

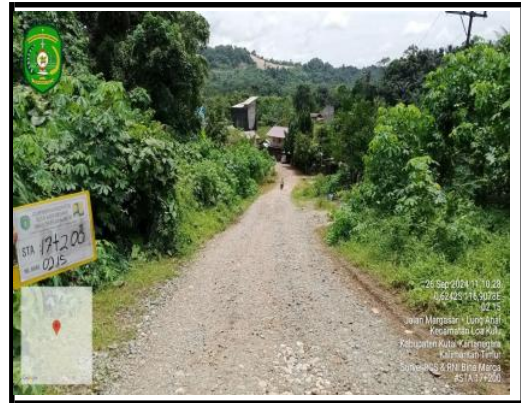
LOKASI : STA 17+200

KONDISI PERKERASAN : Rusak Berat  
LEBAR PERKERASAN : 4 M  
TIPE PERKERASAN : Kerikil

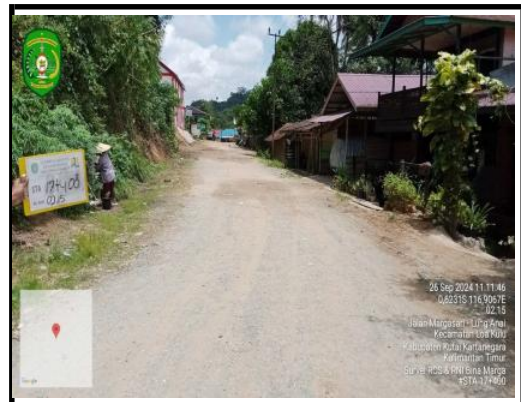
LOKASI : STA 17+400

KONDISI PERKERASAN : Rusak Berat  
LEBAR PERKERASAN : 4 M  
TIPE PERKERASAN : Kerikil

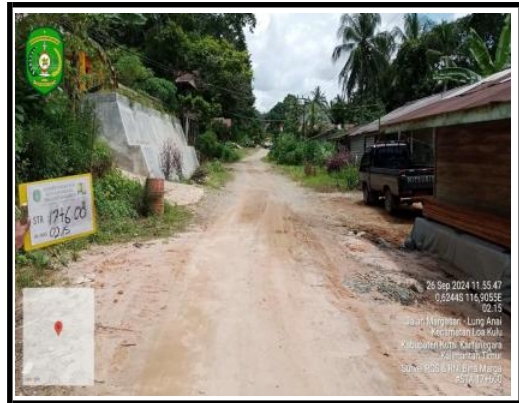
**LOKASI : STA 17+600**

**KONDISI PERKERASAN :** Rusak Berat  
**LEBAR PERKERASAN :** 4 M  
**TIPE PERKERASAN :** Kerikil

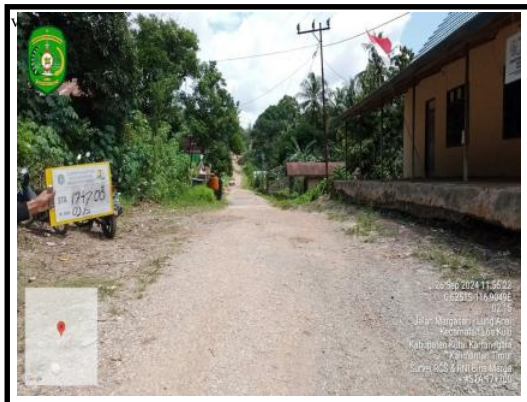
**LOKASI : STA 17+700**

**KONDISI PERKERASAN :** Rusak Berat  
**LEBAR PERKERASAN :** 4 M  
**TIPE PERKERASAN :** Kerikil

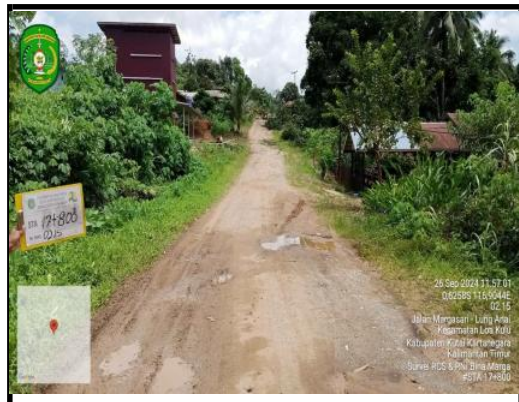
**LOKASI : STA 17+800**

**KONDISI PERKERASAN :** Rusak Berat  
**LEBAR PERKERASAN :** 4 M  
**TIPE PERKERASAN :** Kerikil

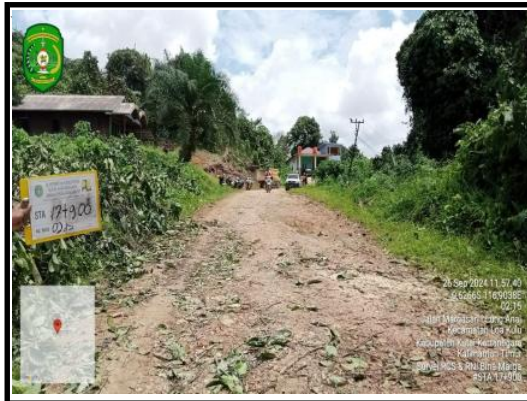
LOKASI : STA 17+900

KONDISI PERKERASAN : Rusak Berat  
LEBAR PERKERASAN : 4 M  
TIPE PERKERASAN : Kerikil

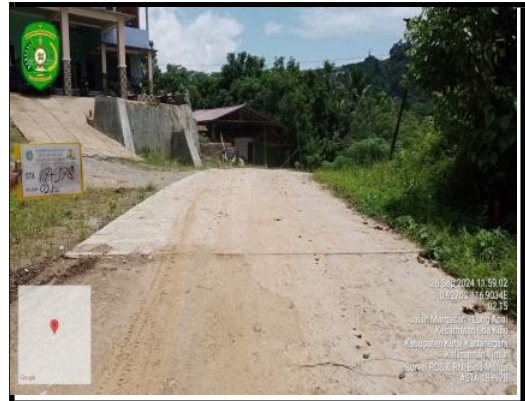
LOKASI : STA 17+978

KONDISI PERKERASAN : Rusak Ringan  
LEBAR PERKERASAN : 6 M  
TIPE PERKERASAN : Beton

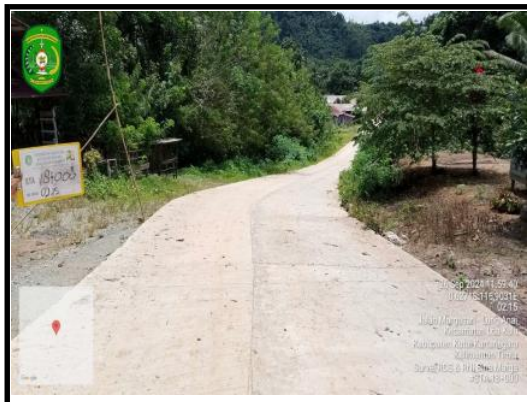
LOKASI : STA 18+000

KONDISI PERKERASAN : Baik  
LEBAR PERKERASAN : 6 M  
TIPE PERKERASAN : Beton

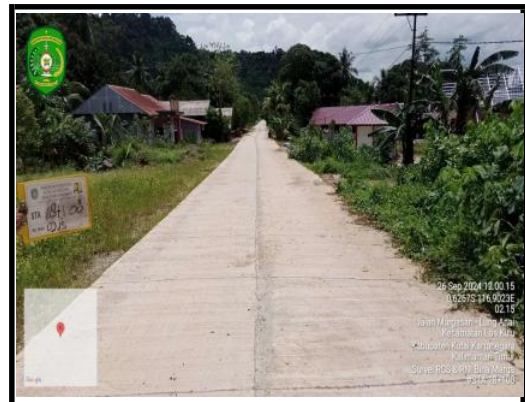
LOKASI : STA 18+100

KONDISI PERKERASAN : Baik  
LEBAR PERKERASAN : 6 M  
TIPE PERKERASAN : Beton

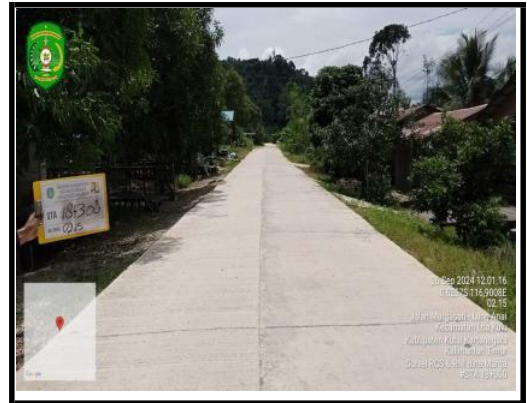
LOKASI : STA 18+300

KONDISI PERKERASAN : Baik  
LEBAR PERKERASAN : 6 M  
TIPE PERKERASAN : Beton

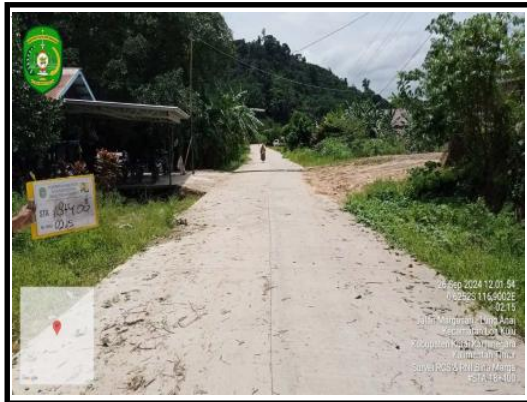
LOKASI : STA 18+400

KONDISI PERKERASAN : Baik  
LEBAR PERKERASAN : 6 M  
TIPE PERKERASAN : Beton

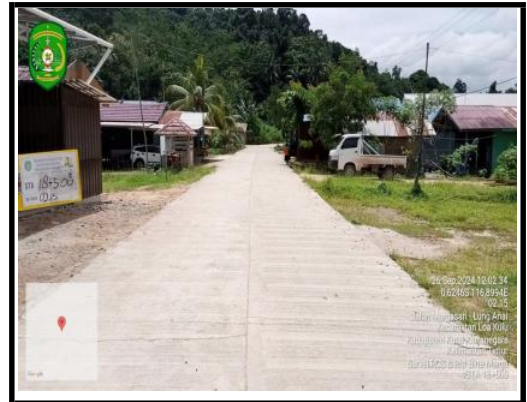
LOKASI : STA 18+500

KONDISI PERKERASAN : Baik  
LEBAR PERKERASAN : 6 M  
TIPE PERKERASAN : Beton

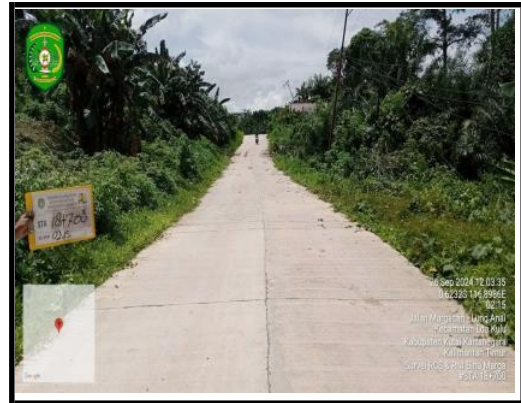
LOKASI : STA 18+700

KONDISI PERKERASAN : Baik  
LEBAR PERKERASAN : 6 M  
TIPE PERKERASAN : Beton

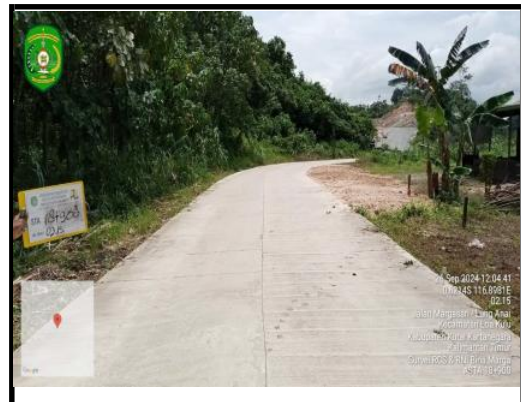
LOKASI : STA 18+900

KONDISI PERKERASAN : Baik  
LEBAR PERKERASAN : 6 M  
TIPE PERKERASAN : Beton

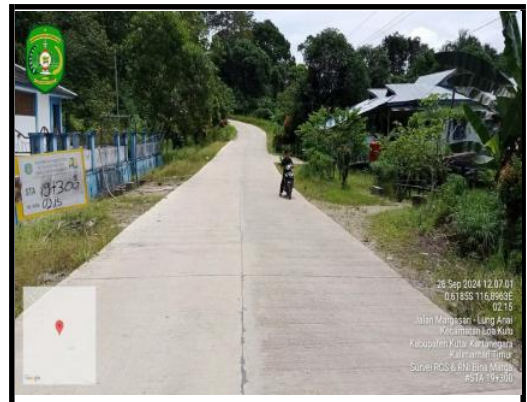
LOKASI : STA 19+300

KONDISI PERKERASAN : Baik  
LEBAR PERKERASAN : 6 M  
TIPE PERKERASAN : Beton

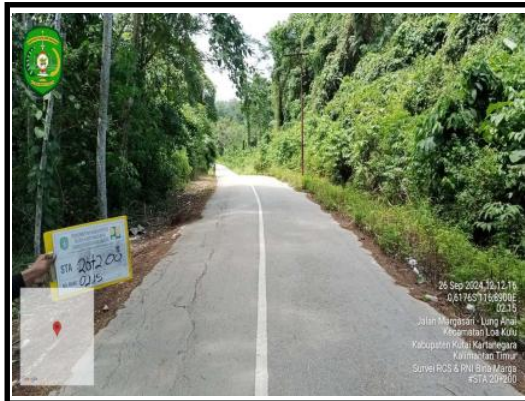
LOKASI : STA 20+200

KONDISI PERKERASAN : Sedang  
LEBAR PERKERASAN : 6 M  
TIPE PERKERASAN : Aspal
