**DINAS PEKERJAAN UMUM  
KABUPATEN KUTAI KARTANEGARA**

**FOTO SURVEY KONDISI JALAN KABUPATEN TAHUN 2024**

**RUAS JALAN : Jl. Manunggal Jaya I**

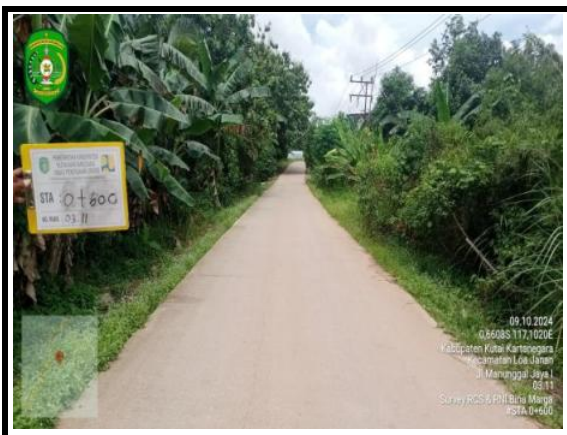
LOKASI : STA 0+600

KONDISI PERKERASAN : Baik  
LEBAR PERKERASAN : 4 M  
TIPE PERKERASAN : Beton

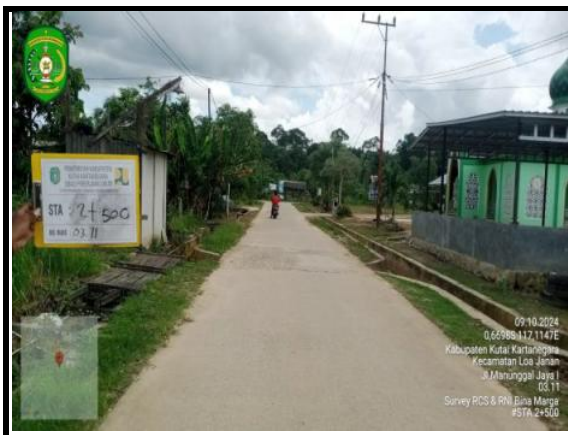
LOKASI : STA 2+500

KONDISI PERKERASAN : Baik  
LEBAR PERKERASAN : 5 M  
TIPE PERKERASAN : Beton

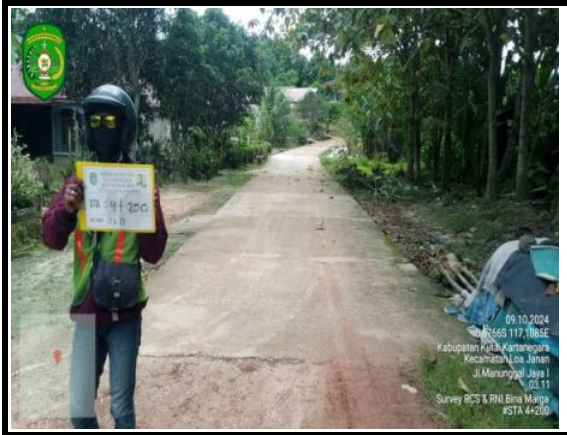
LOKASI : STA 4+200

KONDISI PERKERASAN : Sedang  
LEBAR PERKERASAN : 5 M  
TIPE PERKERASAN : Beton

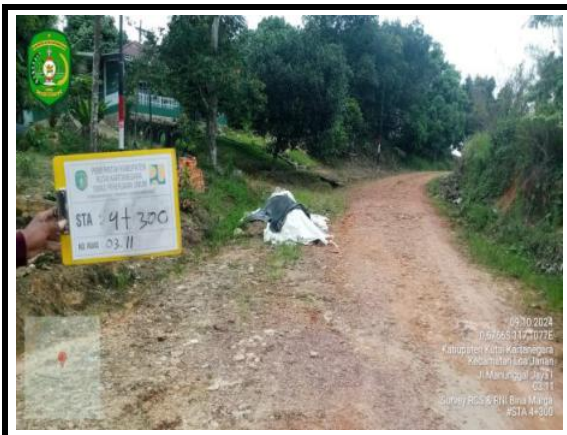
LOKASI : STA 4+300

KONDISI PERKERASAN : Rusak Berat  
LEBAR PERKERASAN : 5 M  
TIPE PERKERASAN : Tanah

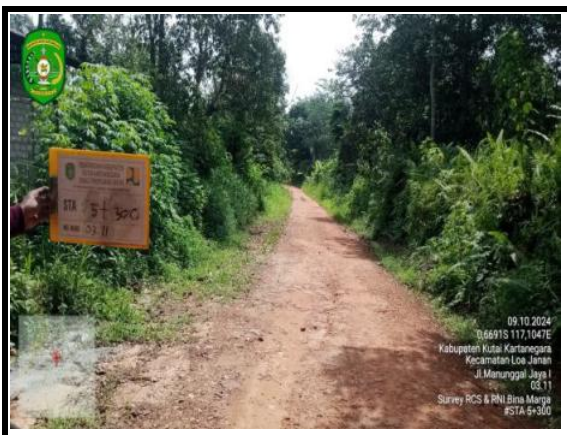
LOKASI : STA 5+300

KONDISI PERKERASAN : Rusak Berat  
LEBAR PERKERASAN : 5 M  
TIPE PERKERASAN : Tanah

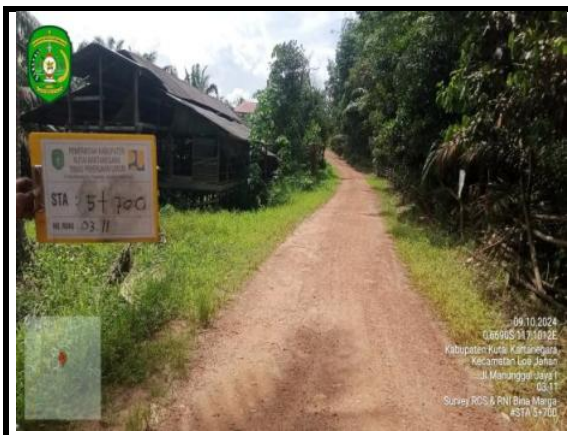
LOKASI : STA 5+700

KONDISI PERKERASAN : Rusak Berat  
LEBAR PERKERASAN : 6 M  
TIPE PERKERASAN : Krikil

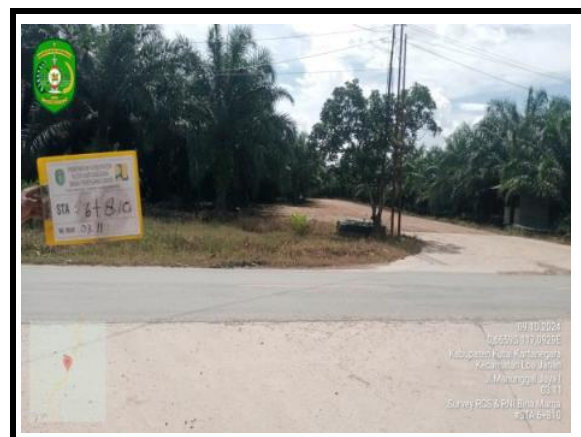
LOKASI : STA 6+800

KONDISI PERKERASAN : Baik  
LEBAR PERKERASAN : 7 M  
TIPE PERKERASAN : Beton
