**DINAS PEKERJAAN UMUM  
KABUPATEN KUTAI KARTANEGARA**

**FOTO SURVEY KONDISI JALAN KABUPATEN TAHUN 2024**

**RUAS JALAN : Jl. Menamang Kiri**

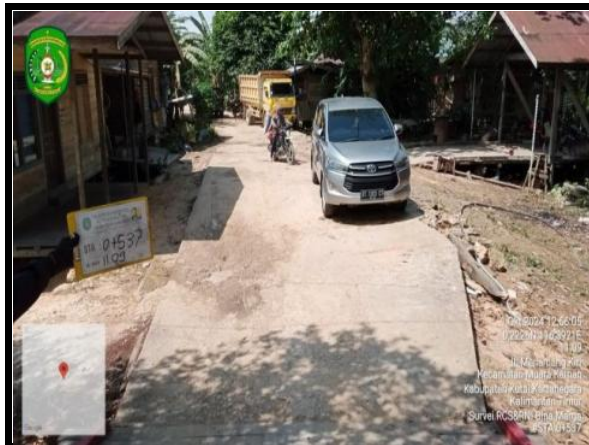
LOKASI : STA 0+537

KONDISI PERKERASAN : Rusak Ringan  
LEBAR PERKERASAN : 3.5 M  
TIPE PERKERASAN : Beton

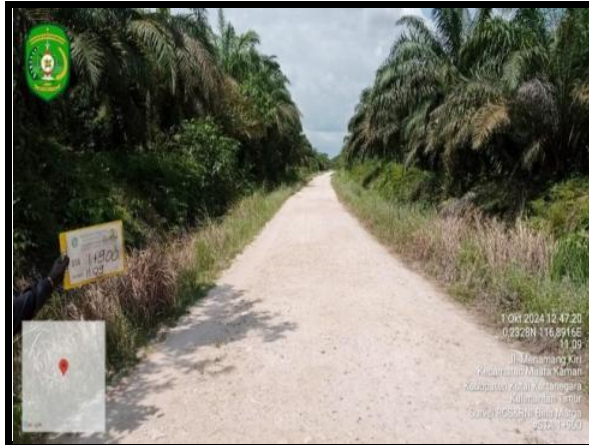
LOKASI : STA 1+900

KONDISI PERKERASAN : Rusak Berat  
LEBAR PERKERASAN : 5 M  
TIPE PERKERASAN : Kerikil

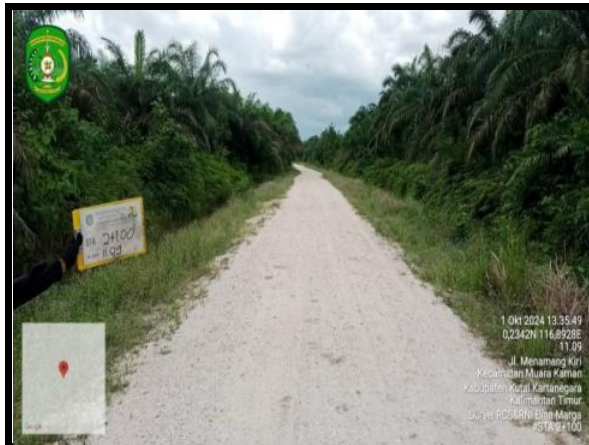
LOKASI : STA 2+100

KONDISI PERKERASAN : Rusak Berat  
LEBAR PERKERASAN : 5 M  
TIPE PERKERASAN : Kerikil

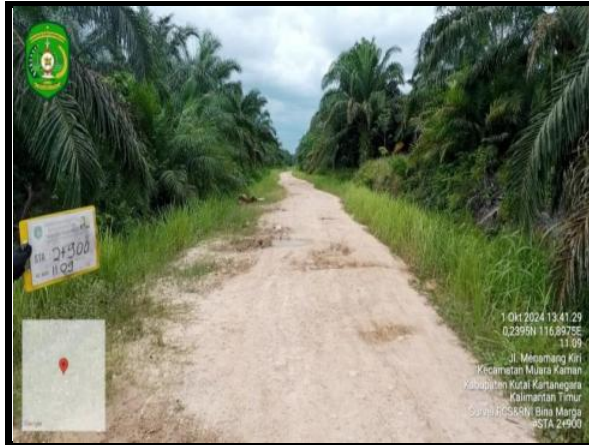
LOKASI : STA 2+900

KONDISI PERKERASAN : Rusak Berat  
LEBAR PERKERASAN : 6 M  
TIPE PERKERASAN : Kerikil

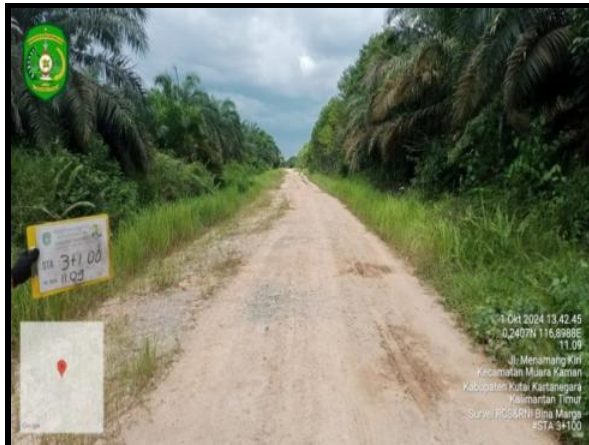
LOKASI : STA 3+100

KONDISI PERKERASAN : Rusak Berat  
LEBAR PERKERASAN : 6 M  
TIPE PERKERASAN : Kerikil

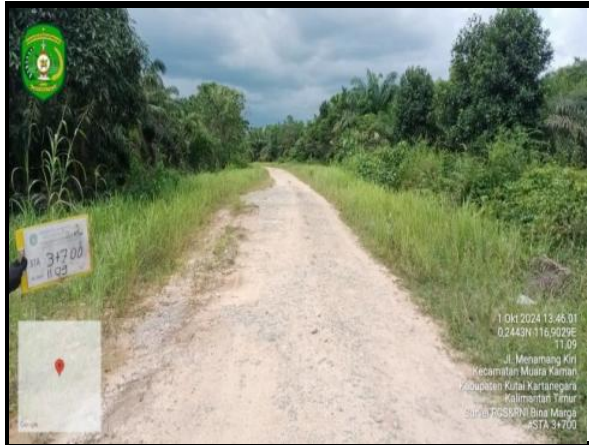
LOKASI : STA 3+700

KONDISI PERKERASAN : Rusak Berat  
LEBAR PERKERASAN : 6 M  
TIPE PERKERASAN : Kerikil

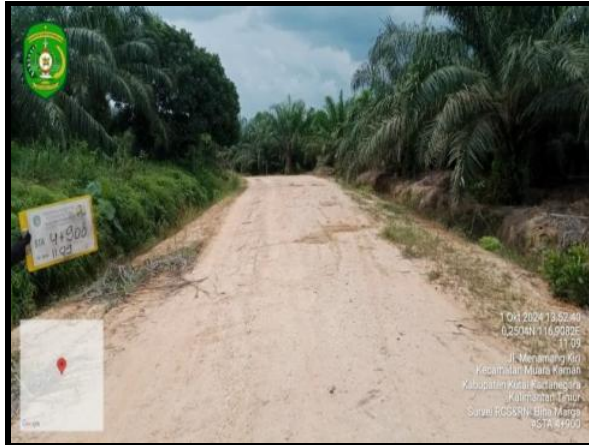
LOKASI : STA 4+900

KONDISI PERKERASAN : Rusak Berat  
LEBAR PERKERASAN : 6 M  
TIPE PERKERASAN : Kerikil

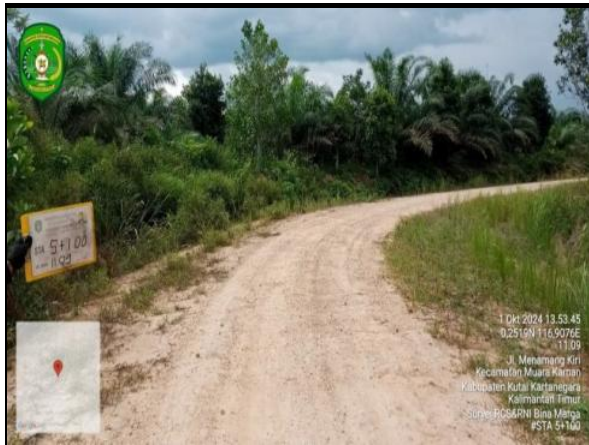
LOKASI : STA 5+100

KONDISI PERKERASAN : Rusak Berat  
LEBAR PERKERASAN : 6 M  
TIPE PERKERASAN : Kerikil

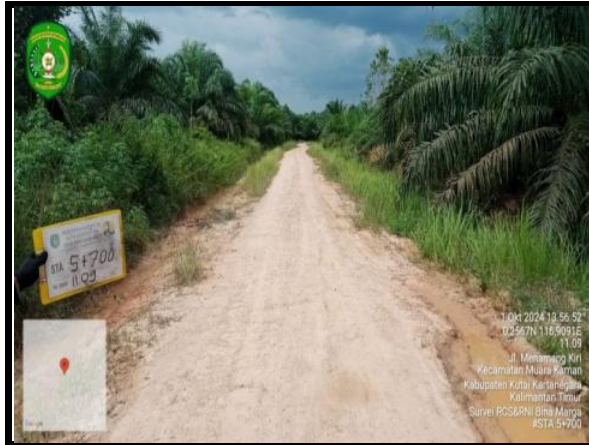
LOKASI : STA 5+700

KONDISI PERKERASAN : Rusak Berat  
LEBAR PERKERASAN : 6 M  
TIPE PERKERASAN : Kerikil

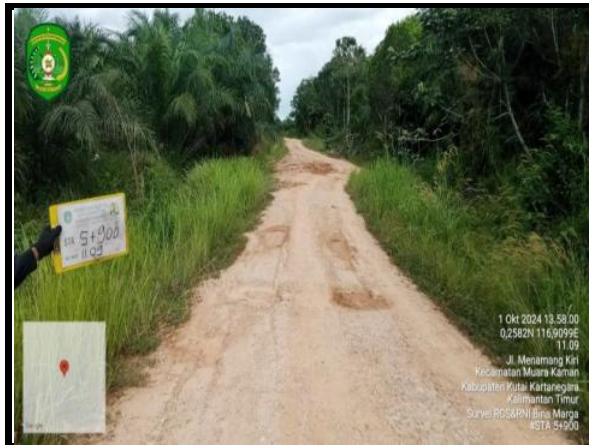
LOKASI : STA 5+900

KONDISI PERKERASAN : Rusak Berat  
LEBAR PERKERASAN : 6 M  
TIPE PERKERASAN : Kerikil

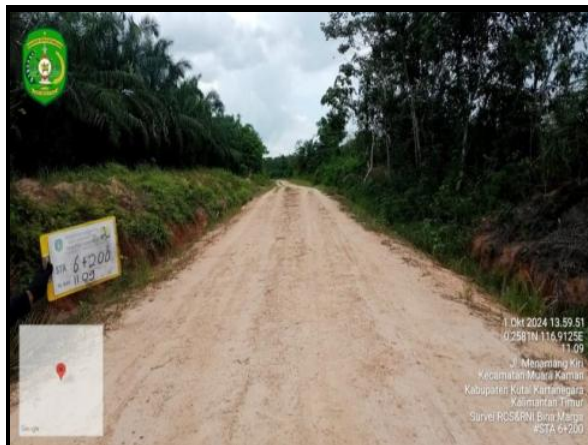
LOKASI : STA 6+200

KONDISI PERKERASAN : Rusak Berat  
LEBAR PERKERASAN : 6 M  
TIPE PERKERASAN : Kerikil

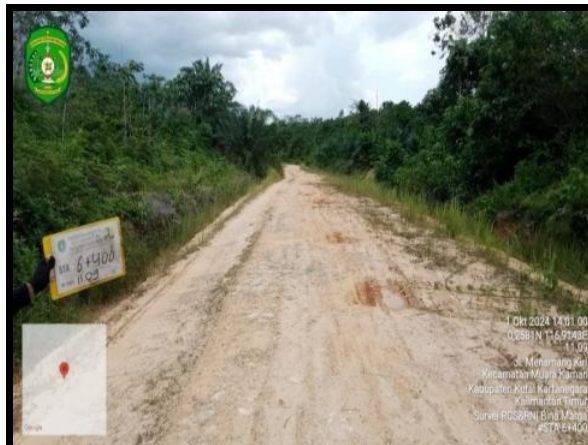
LOKASI : STA 6+400

KONDISI PERKERASAN : Rusak Berat  
LEBAR PERKERASAN : 6 M  
TIPE PERKERASAN : Kerikil

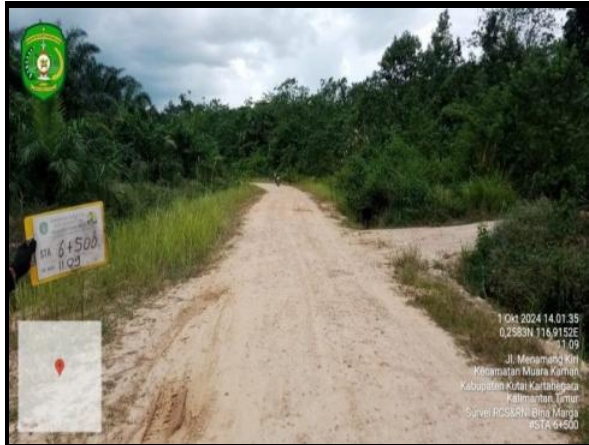
LOKASI : STA 6+500

KONDISI PERKERASAN : Rusak Berat  
LEBAR PERKERASAN : 6 M  
TIPE PERKERASAN : Kerikil

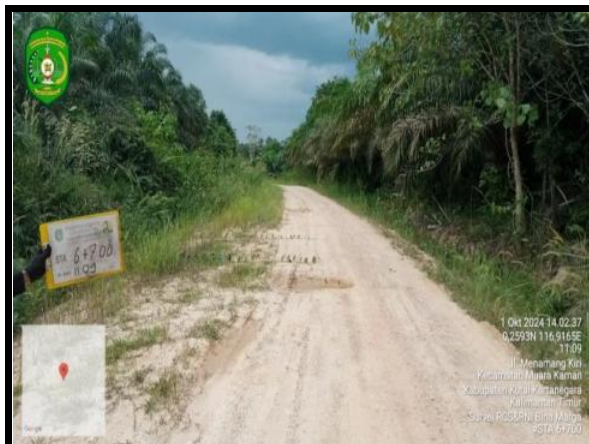
LOKASI : STA 6+700

KONDISI PERKERASAN : Rusak Berat  
LEBAR PERKERASAN : 6 M  
TIPE PERKERASAN : Kerikil

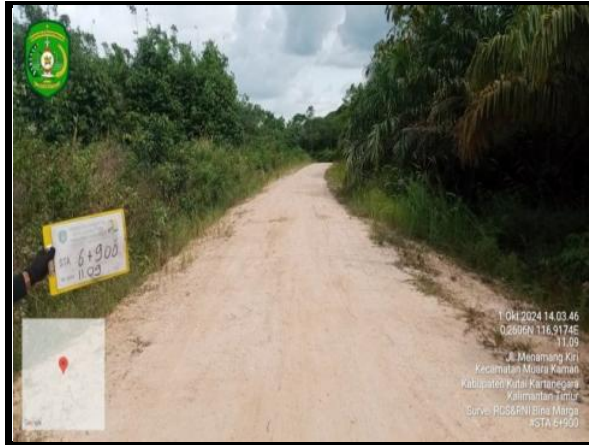
LOKASI : STA 6+900

KONDISI PERKERASAN : Rusak Berat  
LEBAR PERKERASAN : 6 M  
TIPE PERKERASAN : Kerikil

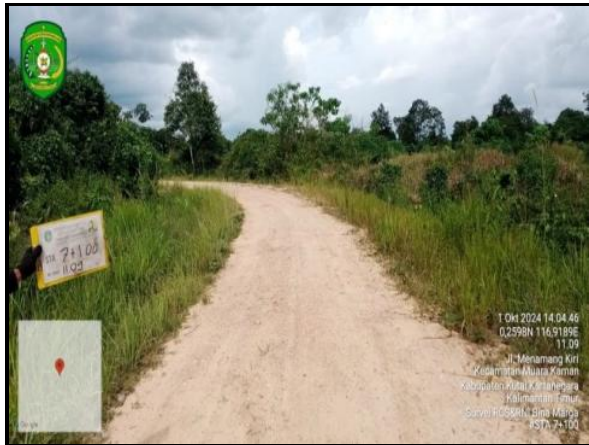
LOKASI : STA 7+100

KONDISI PERKERASAN : Rusak Berat  
LEBAR PERKERASAN : 6 M  
TIPE PERKERASAN : Kerikil

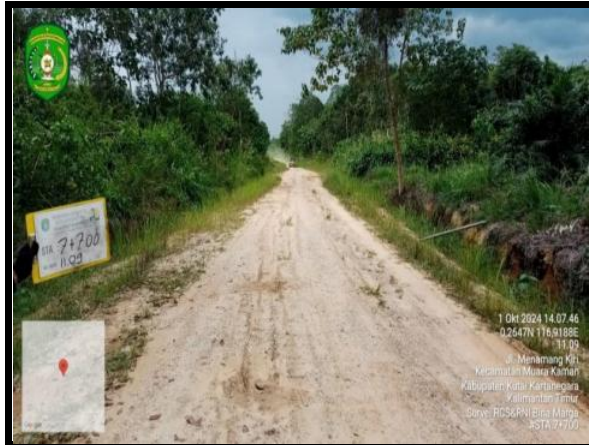
LOKASI : STA 7+700

KONDISI PERKERASAN : Rusak Berat  
LEBAR PERKERASAN : 6 M  
TIPE PERKERASAN : Kerikil

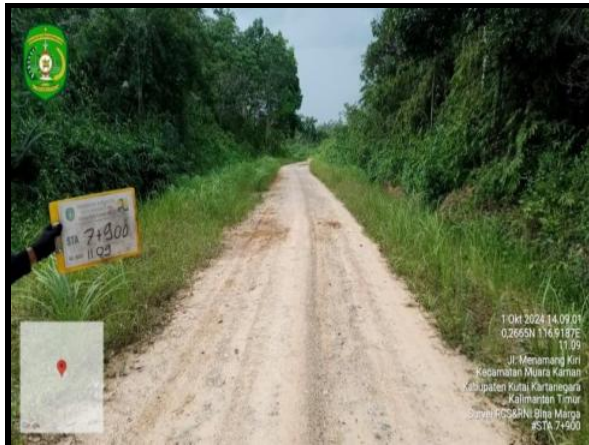
LOKASI : STA 7+900

KONDISI PERKERASAN : Rusak Berat  
LEBAR PERKERASAN : 6 M  
TIPE PERKERASAN : Kerikil
