**DINAS PEKERJAAN UMUM  
KABUPATEN KUTAI KARTANEGARA**

**FOTO SURVEY KONDISI JALAN KABUPATEN TAHUN 2024**

**RUAS JALAN : Jl. Poros Muara Kembang**

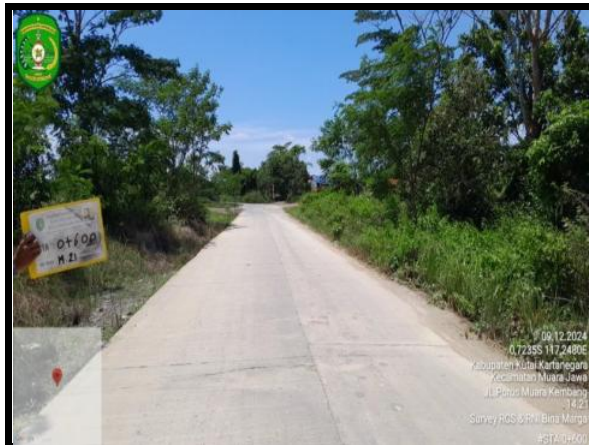
LOKASI : STA 0+600

KONDISI PERKERASAN : Baik  
LEBAR PERKERASAN : 6 M  
TIPE PERKERASAN : Beton

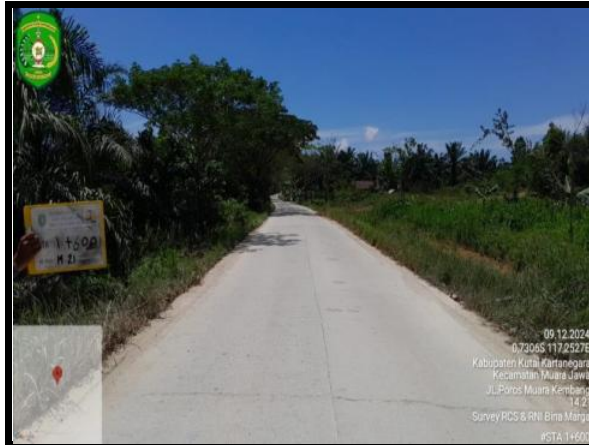
LOKASI : STA 1+600

KONDISI PERKERASAN : Baik  
LEBAR PERKERASAN : 6 M  
TIPE PERKERASAN : Beton

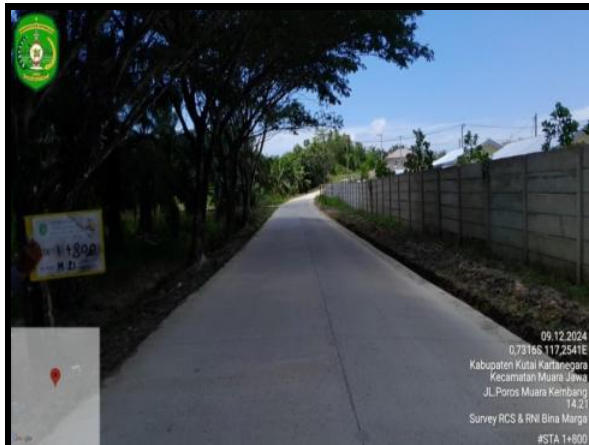
LOKASI : STA 1+800

KONDISI PERKERASAN : Baik  
LEBAR PERKERASAN : 6 M  
TIPE PERKERASAN : Beton

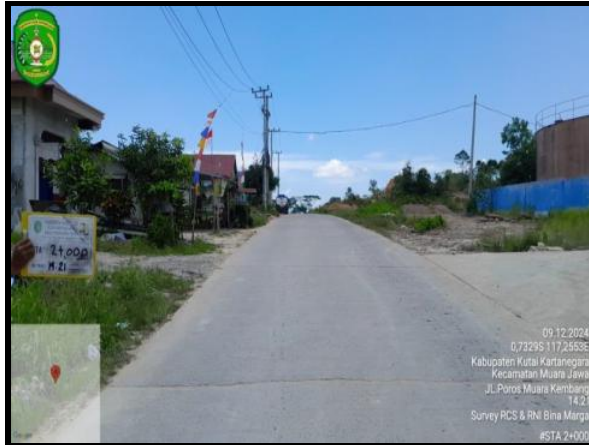
LOKASI : STA 2+000

KONDISI PERKERASAN : Baik  
LEBAR PERKERASAN : 6 M  
TIPE PERKERASAN : Beton

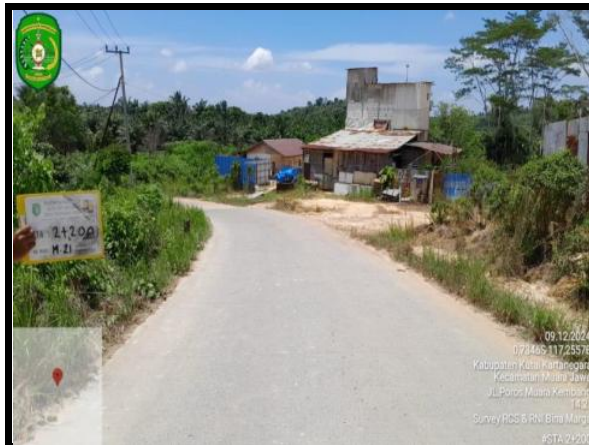
LOKASI : STA 2+200

KONDISI PERKERASAN : Baik  
LEBAR PERKERASAN : 6 M  
TIPE PERKERASAN : Beton

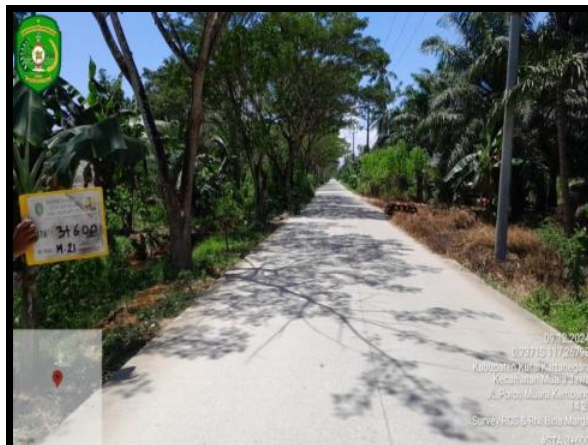
LOKASI : STA 3+600

KONDISI PERKERASAN : Baik  
LEBAR PERKERASAN : 6 M  
TIPE PERKERASAN : Beton

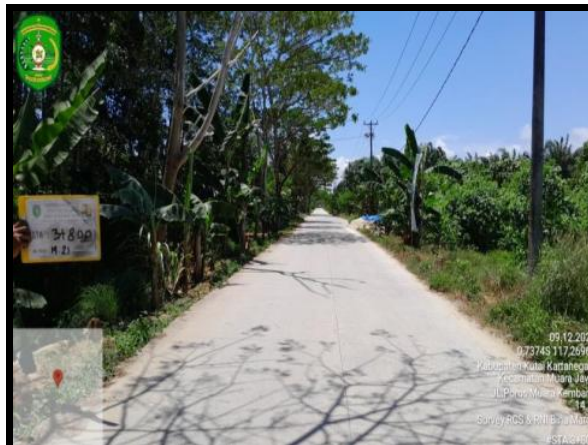
LOKASI : STA 3+800

KONDISI PERKERASAN : Baik  
LEBAR PERKERASAN : 6 M  
TIPE PERKERASAN : Beton

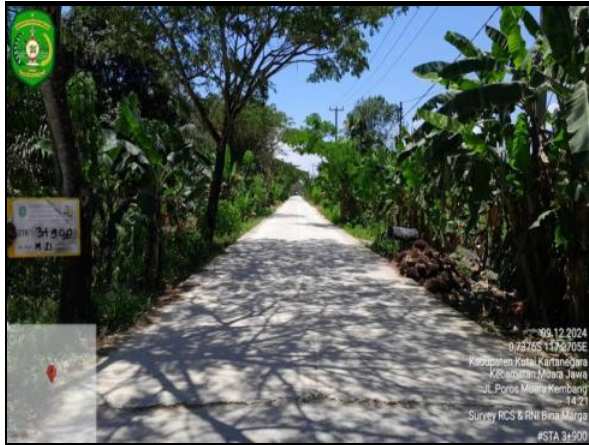
LOKASI : STA 3+900

KONDISI PERKERASAN : Baik  
LEBAR PERKERASAN : 6 M  
TIPE PERKERASAN : Beton

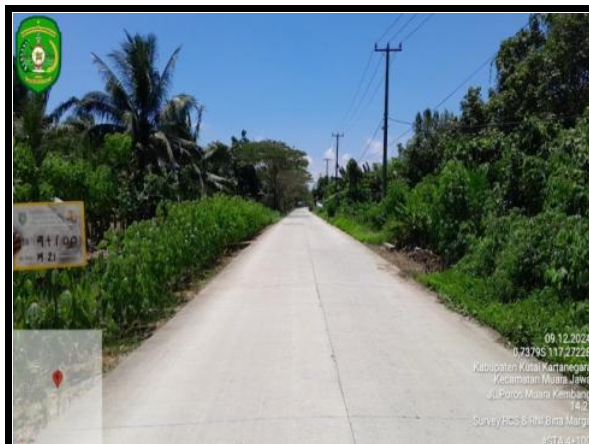
LOKASI : STA 4+100

KONDISI PERKERASAN : Baik  
LEBAR PERKERASAN : 6 M  
TIPE PERKERASAN : Beton

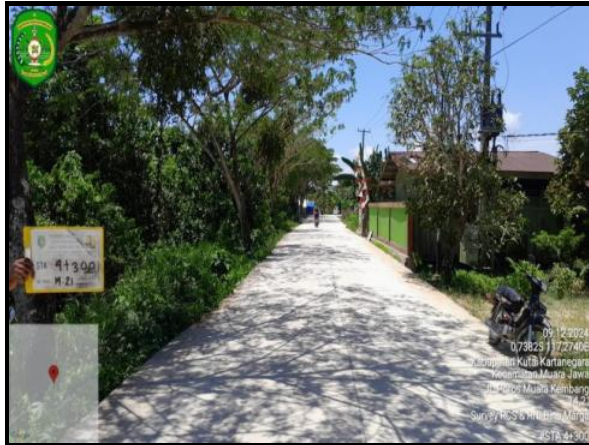
LOKASI : STA 4+300

KONDISI PERKERASAN : Baik  
LEBAR PERKERASAN : 6 M  
TIPE PERKERASAN : Beton

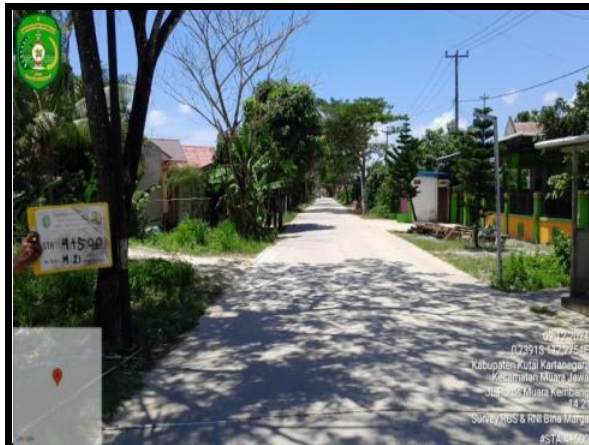
LOKASI : STA 4+500

KONDISI PERKERASAN : Baik  
LEBAR PERKERASAN : 6 M  
TIPE PERKERASAN : Beton

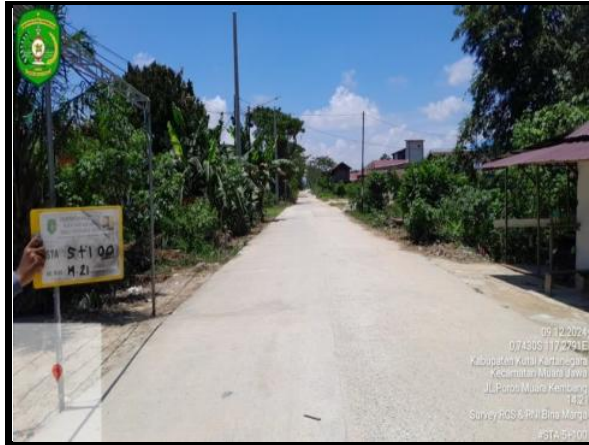
**LOKASI : STA 5+100**

**KONDISI PERKERASAN : Sedang**  
**LEBAR PERKERASAN : 6 M**  
**TIPE PERKERASAN : Beton**

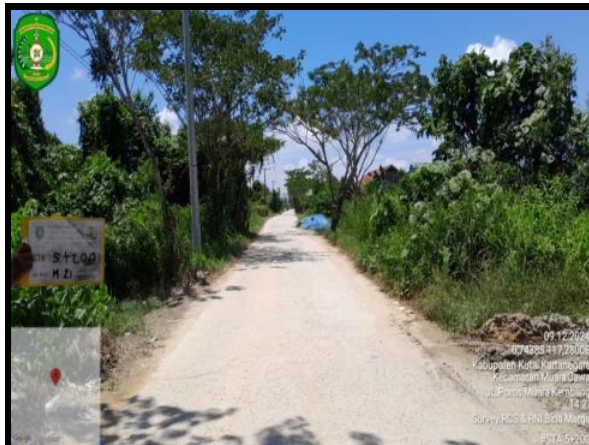
**LOKASI : STA 5+200**

**KONDISI PERKERASAN : Sedang**  
**LEBAR PERKERASAN : 5 M**  
**TIPE PERKERASAN : Beton**

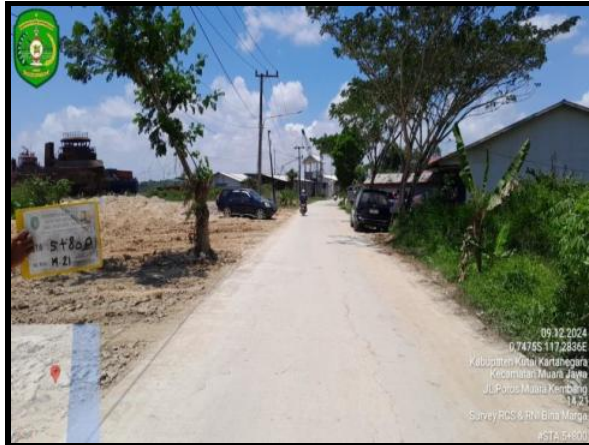
LOKASI : STA 5+800

KONDISI PERKERASAN : Baik  
LEBAR PERKERASAN : 5 M  
TIPE PERKERASAN : Beton

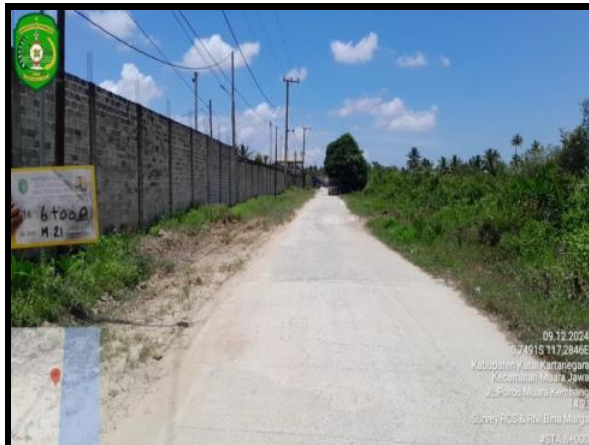
LOKASI : STA 6+000

KONDISI PERKERASAN : Sedang  
LEBAR PERKERASAN : 5 M  
TIPE PERKERASAN : Beton

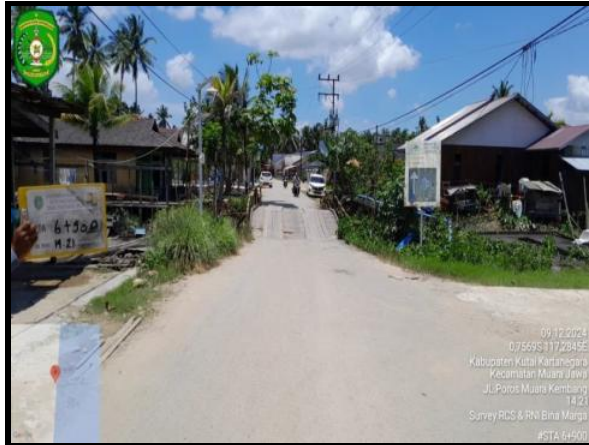
LOKASI : STA 6+900

KONDISI PERKERASAN : Baik  
LEBAR PERKERASAN : 4 M  
TIPE PERKERASAN : Aspal

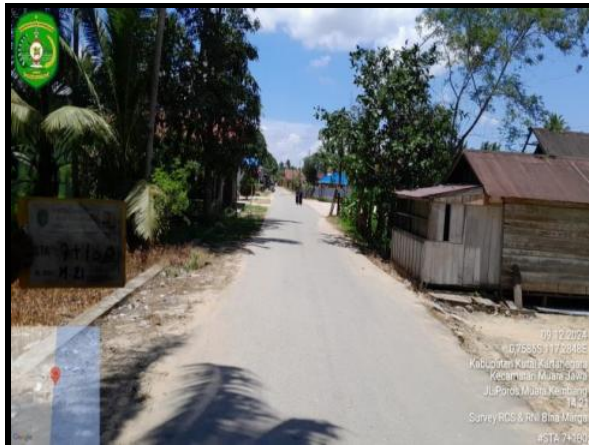
LOKASI : STA 7+100

KONDISI PERKERASAN : Baik  
LEBAR PERKERASAN : 4 M  
TIPE PERKERASAN : Aspal

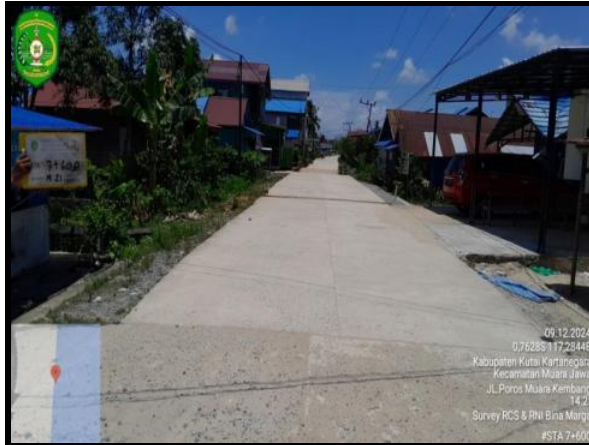
LOKASI : STA 7+600

KONDISI PERKERASAN : Baik  
LEBAR PERKERASAN : 5 M  
TIPE PERKERASAN : Beton

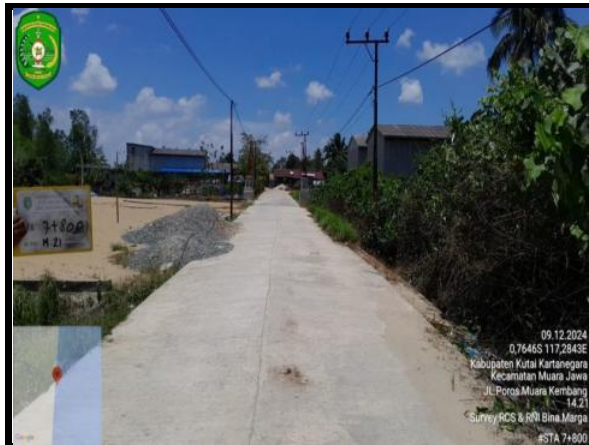
LOKASI : STA 7+800

KONDISI PERKERASAN : Baik  
LEBAR PERKERASAN : 5 M  
TIPE PERKERASAN : Beton

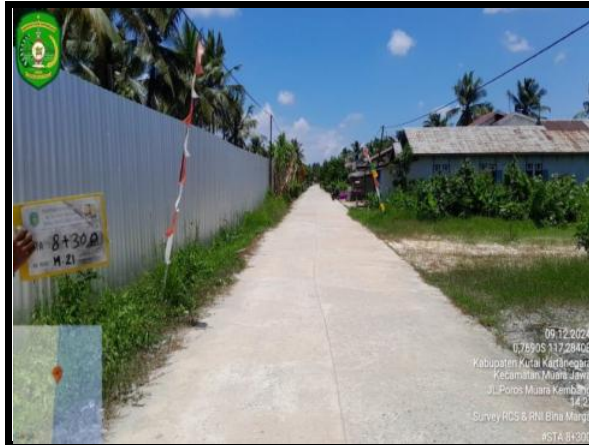
LOKASI : STA 8+300

KONDISI PERKERASAN : Baik  
LEBAR PERKERASAN : 5 M  
TIPE PERKERASAN : Beton

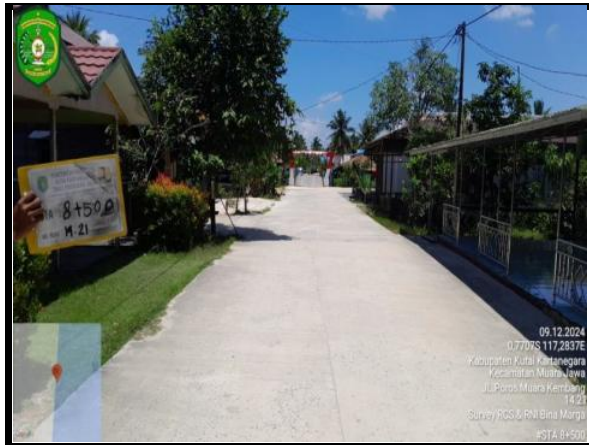
LOKASI : STA 8+500

KONDISI PERKERASAN : Baik  
LEBAR PERKERASAN : 5 M  
TIPE PERKERASAN : Beton
